RAPPORTAGE

Bomen Effect Analyse bij 46 bomen
in de Vogelbuurt in Gennep

Opdrachtgever:
Gemeente Gennep
De heer B. Sanders

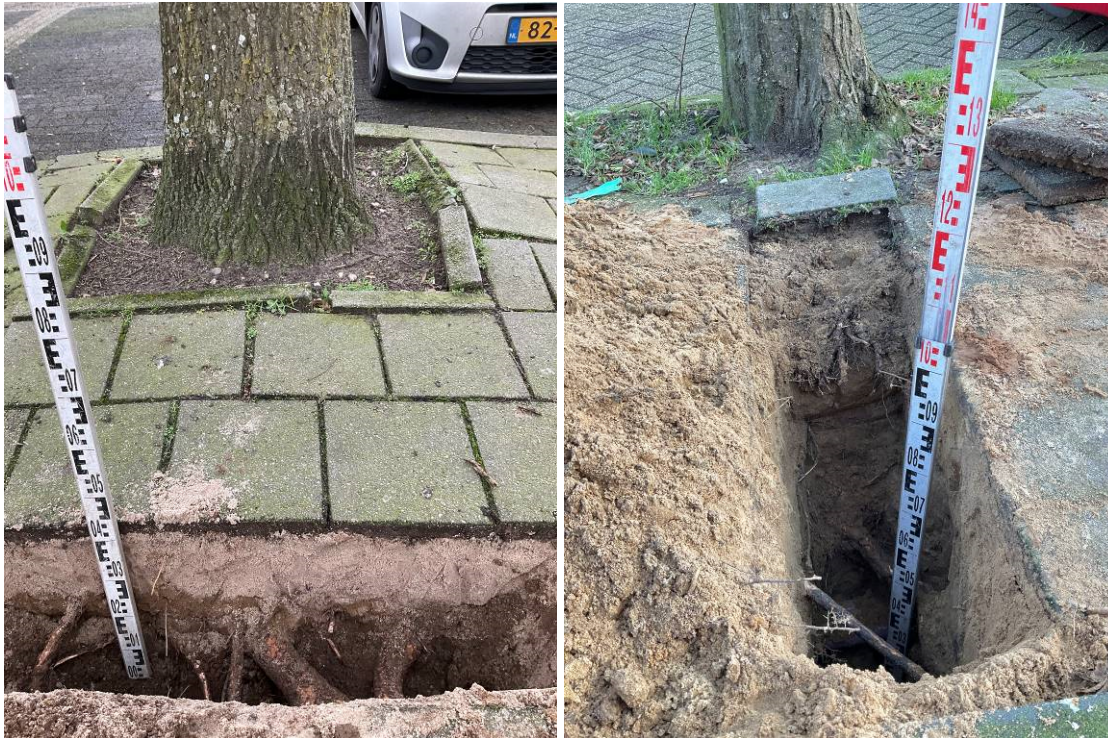
Nr.	Locatie profielsleuf	Diepte	Bewortelingsprofiel
5	Prins Hendrikstraat, moseik; gegraven in trottoir op 1 m uit hart stam aan zuidzijde	0-15 cm:	Intensieve beworteling met fijne wortels en 2 wortels Ø 3 cm
		15-80 cm:	Extensieve beworteling
6	Prins Hendrikstraat, moseik; gegraven in trottoir op 1,3 m uit hart stam aan zuidzijde	0-50 cm:	Matig intensieve beworteling tot Ø 1 cm
		50-80 cm:	Extensieve beworteling
8	Prins Hendrikstraat, moseik; gegraven in trottoir op 1,2 m uit hart stam aan zuidzijde	0-20 cm:	Extensieve beworteling
		>20 cm:	Intensieve beworteling met diverse dikke wortels Ø 2-7 cm en fijne wortels. Dieper graven door intensiteit beworteling niet mogelijk.
15	Patrijsstraat, haagbeuk; gegraven in trottoir op 80 cm uit hart stam aan westzijde	0-20 cm:	Direct onder tegelverharding 10 cm dikke laag met intensieve fijne beworteling en wortels tot Ø 2 cm
		20-70 cm:	1 wortel Ø 6 cm en 1 wortel Ø 2 cm + extensieve fijne beworteling

70-200 cm:	Extensieve fijne beworteling
		>200 cm:	Geen beworteling aangetroffen
22	Leeuwerikstraat, pluimiep; gegraven in trottoir op 2 m uit hart stam aan zuidzijde	0-25 cm:	Intensieve beworteling met een 20 cm dikke laag intensieve fijne beworteling en meerdere wortels Ø 1-3 cm
		25-80 cm:	Extensieve beworteling tot Ø 1 cm
24	Leeuwerikstraat, pluimiep; gegraven in parkeerstrook op 3 m uit hart stam aan westzijde	0-80 cm:	1 wortel Ø 3 cm tegen onderkant verharding + extensieve fijne beworteling
		>80 cm:	Geen beworteling
34	Leeuwerikstraat, bonte gewone esdoorn; gegraven in trottoir op 1 m uit hart stam aan zuidzijde	0-30 cm:	Tegen onderkant verharding 3 dikke wortels van Ø 3, 6 en 9 cm + matig intensieve fijne beworteling
		30-80 cm:	Extensieve beworteling

Foto 5 en 6: Beeld van het bewortelingprofiel bij de moseik met boomnummer 3 aan de Prins Hendrikstraat (links) en haagbeuk met boomnummer 15 aan de Patrijsstraat (rechts).

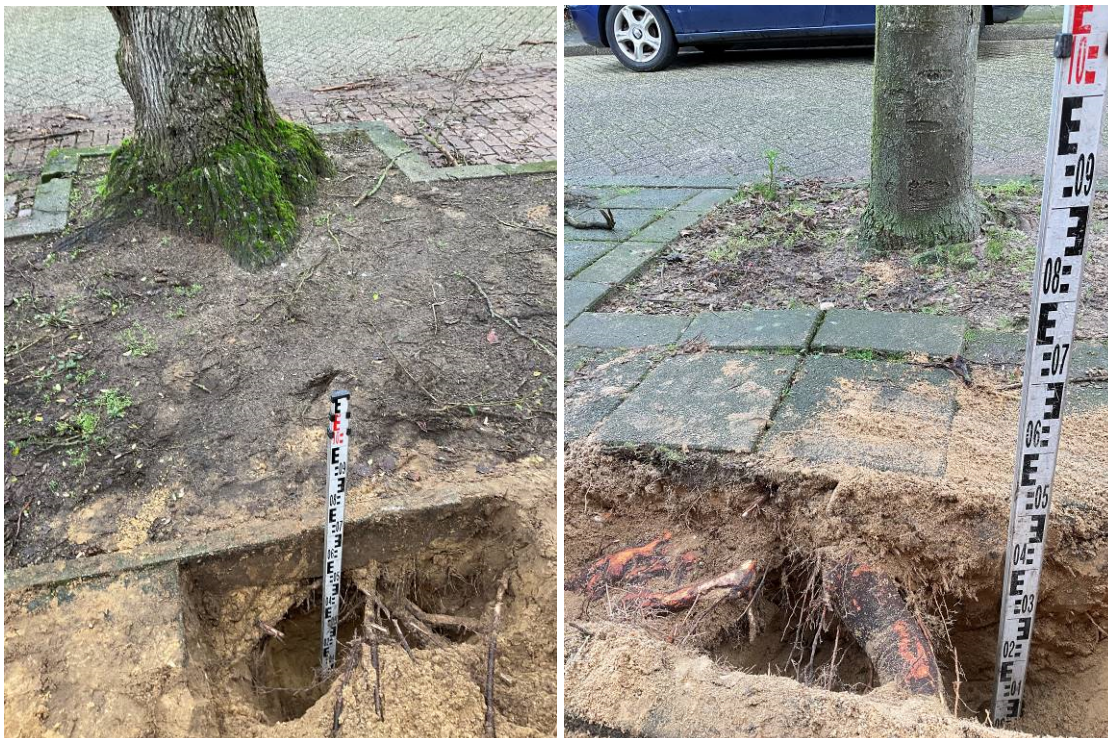
Foto 7 en 8: Beeld van het bewortelingprofiel bij de pluimiep met boomnummer 22 (links) en bonte gewone esdoorn met boomnummer 34 (rechts) aan de Leeuwerikstraat.

Daarnaast geldt voor de pluimiepen met boomnummer 20, 22, 24 en 25 dat met het herstraten van het trottoir aan de zuidzijde en het vervangen van een water- en gasleiding onder het trottoir wortelschade te verwachten is omdat hierbij oppervlakkige beworteling in het cunet verloren gaat. Verder liggen er huisaansluitingen van het water en riolering door de groenstrook van de bomen. Met het vervangen van deze huisaansluitingen is grote wortelschade te verwachten bij de pluimiepen met boomnummer 20, 22, 24 en 25 omdat deze voor de beworteling hoofdzakelijk zijn aangewezen op de groenstrook.

Ter hoogte van de bonte gewone esdoorns met boomnummer 32-34 is met herstraten van het trottoir ernstige wortelschade te verwachten. Deze bomen wortelen namelijk met dikke wortels direct onder de tegelverharding. Duurzaam behoud met vervanging van verharding inclusief het cunet is niet mogelijk.

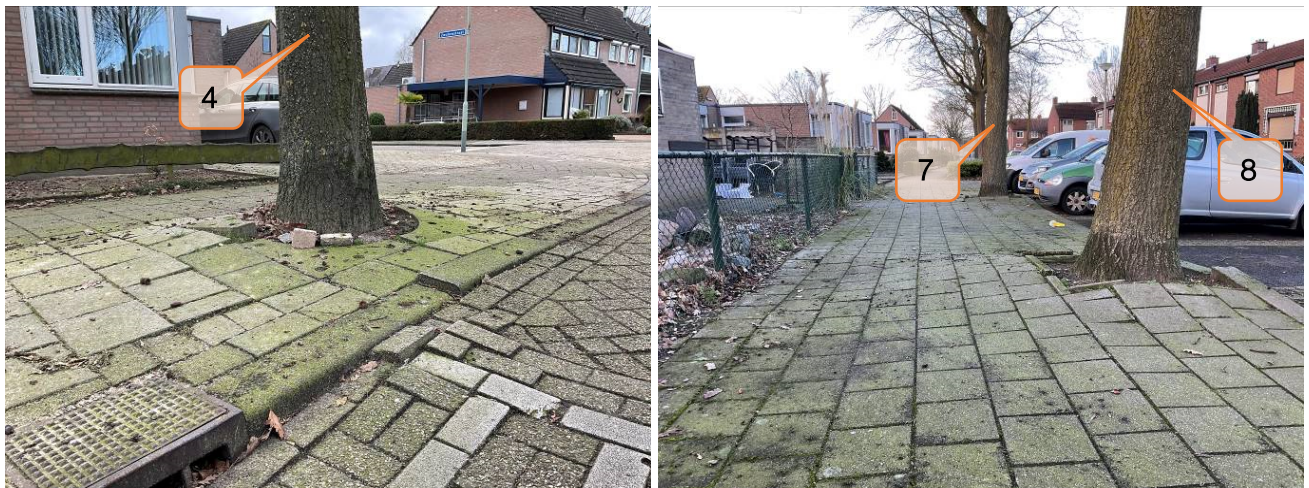
In totaal is bij 27 van de 46 bomen wortelopdruk geconstateerd. In bijlage 3 is een kolom opgenomen met bij welke bomen wortelopdruk is geconstateerd. De wortelopdruk is het ergst ter hoogte van de moseiken met boomnummer 4, 7 en 8 aan de Prins Hendrikstraat en de pluimiep met boomnummer 20 en bonte gewone esdoorn met boomnummer 33 aan de Leeuwerikstraat, zie onderstaande foto's.

Foto 9 en 10: Beeld van wortelopdruk ter hoogte van de moseik met boomnummer 4 (links) en 7 en 8 (rechts) aan de Prins Hendrikstraat.

Ter hoogte van de moseiken met boomnummer 7 en 8 worden de boomspiegels vergroot. Desondanks is met het plaatsen van banden rond de verruimde boomspiegels schade aan oppervlakkige wortels te voorzien, omdat deze bomen in de huidige situatie oppervlakkig wortelen en

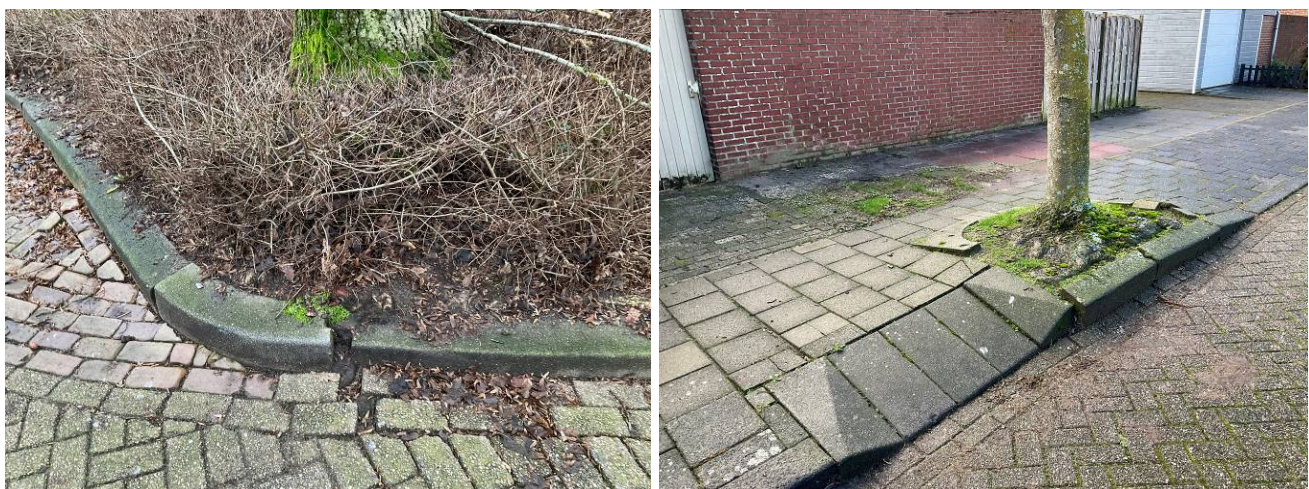
Foto 11 en 12: Beeld van wortelopdruk waarbij een wortel door de naad van de trottoirbanden komt ter hoogte van de pluimiep met boomnummer 20 (links) en boomspiegel van de bonte gewone esdoorn met boomnummer 33 die helemaal is opgevuld met houtweefsel en ernstige opdruk geeft aan de verharding. Beide bomen staan aan de Leeuwerikstraat.

Ter hoogte van de Leeuwerikstraat is met het herstraten van de rijweg en vervanging van de kantopsluiting wortelschade te voorzien bij de pluimiep met boomnummer 20. Deze boom staat op korte afstand van de verharding en drukt de trottoirbanden en verharding van de rijweg omhoog. Ter hoogte van de pluimiepen met boomnummer 22 en 24 is wortelschade te verwachten bij het herstraten van de parkeerstrook. De verwachte wortelschade hierbij is niet zodanig dat de bomen hier blijvende schade van ondervinden. In de huidige plannen komt de kantopsluiting van de uitsparing in de parkeerstrook ter hoogte van boomnummer 24 binnen de bestaande uitsparing te liggen. Dit zal leiden tot ernstige wortelschade en directe instabiliteit.

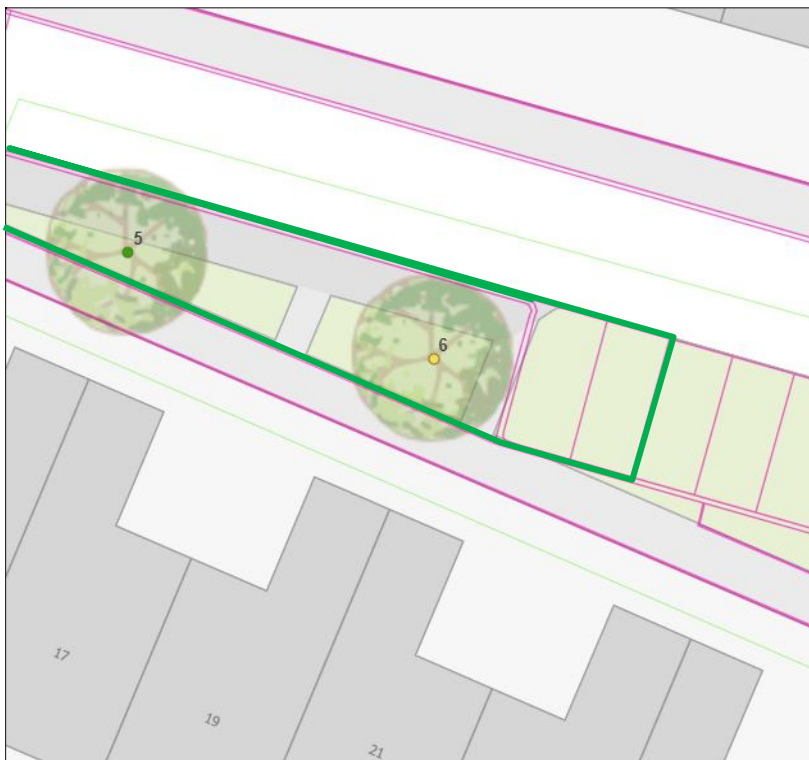
Figuur 2: Impressie te vergroten groenvak door 2 nieuw aan te leggen parkeervakken te laten vervallen. De groene lijnen geven de voorgestelde afmetingen van de nieuw aan te leggen groenstrook voor.

Laten vervallen 2 parkeervakken ter hoogte van boomnummer 6

Ter hoogte van de moseik met boomnummer 6 wordt geadviseerd om 2 nieuw aan te leggen parkeervakken te laten vervallen, en als groenstrook/beplantingsvak in te richten, net als in de huidige situatie (zie figuur 2). De reden hiervan is dat er met de aanleg van deze parkeervakken binnen de kroonprojectie van de boom, teveel beworteling verloren gaat, waardoor de boom niet duurzaam behouden kan blijven.

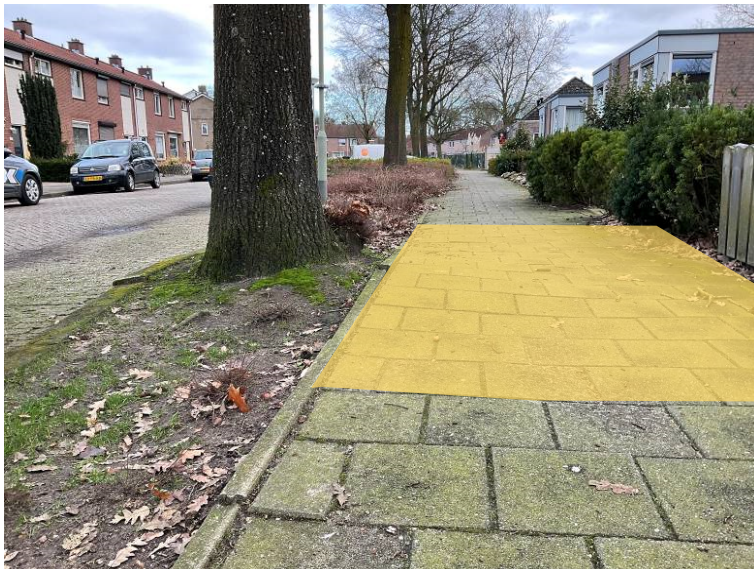
Met betrekking tot het herstraten van het trottoir is er bij de moseik met boomnummer 5 schade te verwachten vanwege oppervlakkige wortelgroei in het cunet. Daarnaast is het bij deze moseik en ter hoogte van de moseiken met boomnummer 7 en 8 niet te voorkomen dat er wortelopdruk ontstaat na het herstraten van het trottoir als gevolg van oppervlakkige wortelgroei. In dit kader is het noodzakelijk om de boomspiegels/groenstroken te verbreden. Dit kan echter niet omdat de trottoirs dan te smal worden. Om deze reden is het advies om de verharding van de trottoirs ter hoogte van de bomen (gedeeltelijk) om te vormen naar halfverharding, welke lucht- en waterdoorlatend is. Hierbij dient het bestaande cunet gehandhaafd te blijven met als doel oppervlakkige wortels te sparen.

Foto 13: Impressie aan te brengen halfverharding ter hoogte van de moseik met boomnummer 5, aangegeven met oranje markering.

Het voordeel van de toepassing van halfverharding is dat de trottoirs begaanbaar blijven, terwijl het risico op struikelen wordt beperkt omdat er geen sprake meer is van uitstekende tegels. Het advies is om ter hoogte van de moseik met boomnummer 5 over een lengte van 4 meter (2 meter aan weerskanten van de stam) en over de hele breedte van het trottoir halfverharding aan te brengen (zie foto 13). Ter hoogte van de moseiken met boomnummer 7 en 8 over de hele lengte van de toekomstige groenstroken/boomspiegels (circa 17,5 meter) en over de hele breedte van het trottoir (zie foto 14). Foto 15 op pagina 23 geeft een impressie hoe halfverharding in een trottoir er uit kan zien.

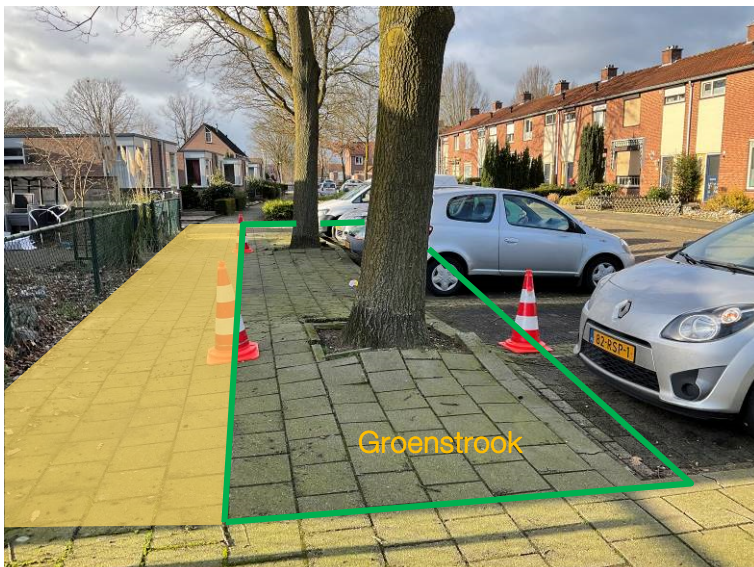
Foto 14: Impressie aan te brengen halfverharding ter hoogte van de moseiken met boomnummer 7 en 8, aangegeven met oranje markering.
