**Genep - Gennepershuisweg 13 - Voormalige
Brandweerkazernehuurwoningen**

Schadeonderzoek

Gennep - Gennepershuisweg 13 - Voormalige Brandweerkazerne

Projectnummer	21 029
Rapportnummer	SO-01
Datum	07 april 2021
Status	Voorlopig

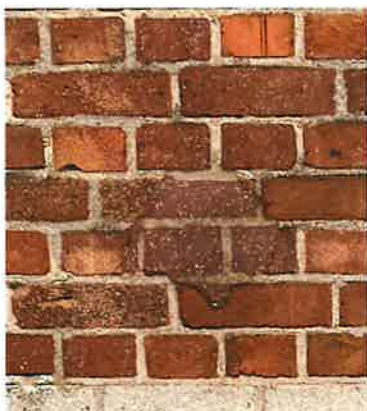
Figuur 1. Hersteld afgesprongen metselwerk

Er zijn verschillende beschadigingen aan het metselwerk waargenomen. Zowel mechanische schade als fysisch-chemische schade. Het afgesprongen metselwerk (figuur 1) is het gevolg van fysische en/of chemische processen. Door de blootstelling aan vocht, vorst, hitte en bijvoorbeeld luchtvervuiling worden de bakstenen naar verloop van tijd beschadigt. De mechanische schade is het gevolg van onder andere stootbelastingen. De mechanische schade en fysisch-chemische schade hebben geen invloed op de constructieve integriteit van het gebouw. Beschadigingen worden in dit rapport niet nader behandeld.

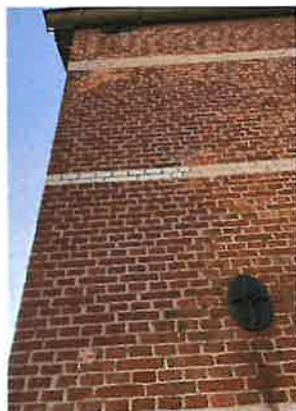
Figuur 2. Ingeboet metselwerk t.b.v. herstel

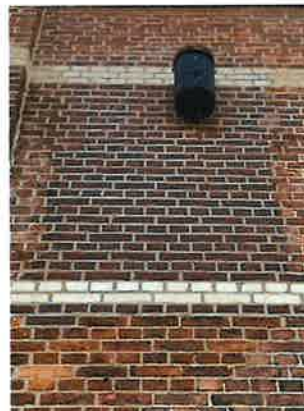
Figuur 3. Ingeboet metselwerk ter plaatse van een sparing

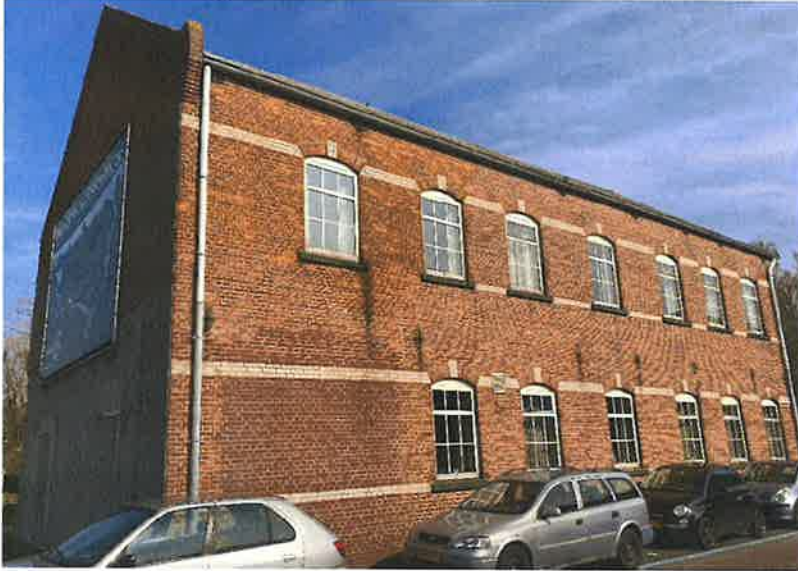
Zuidwestgevel (straat)

Veel scheurvorming, boven en onder kozijnen

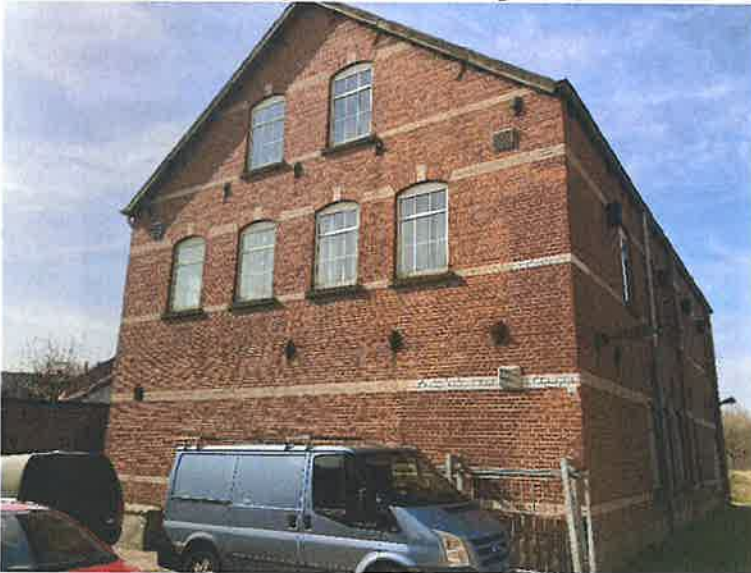
Zuidoostgevel (parkeerplaats)

Veel nieuw metselwerk, geen scheurvorming waargenomen

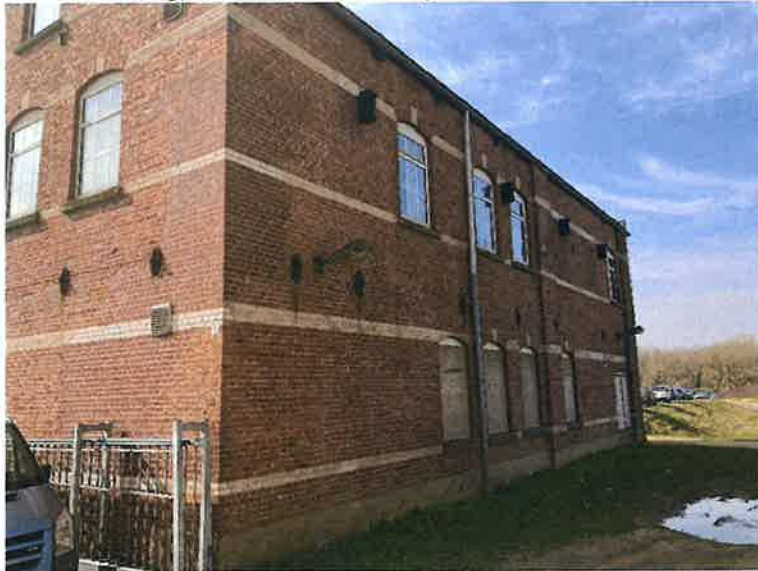
Noordoostgevel

Scheurvorming, boven en onder kozijnen

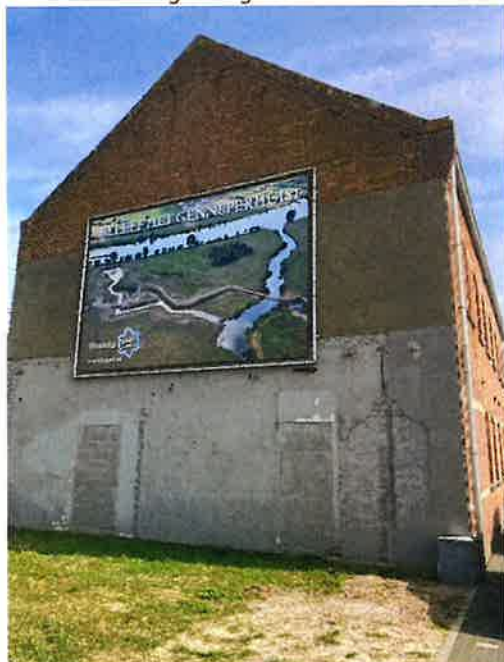
Noordwest gevel

Scheurvorming niet goed waar te nemen door stukwerk.

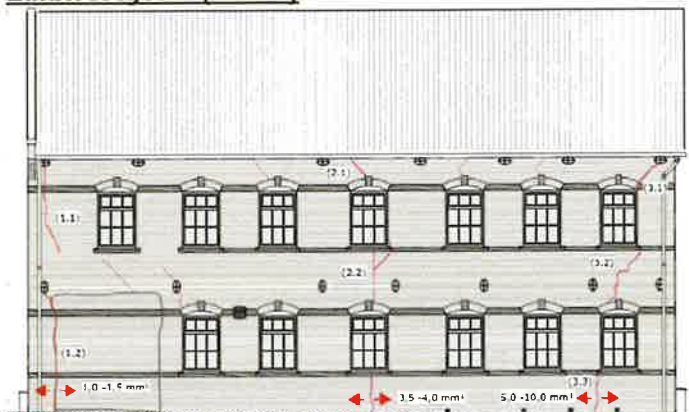
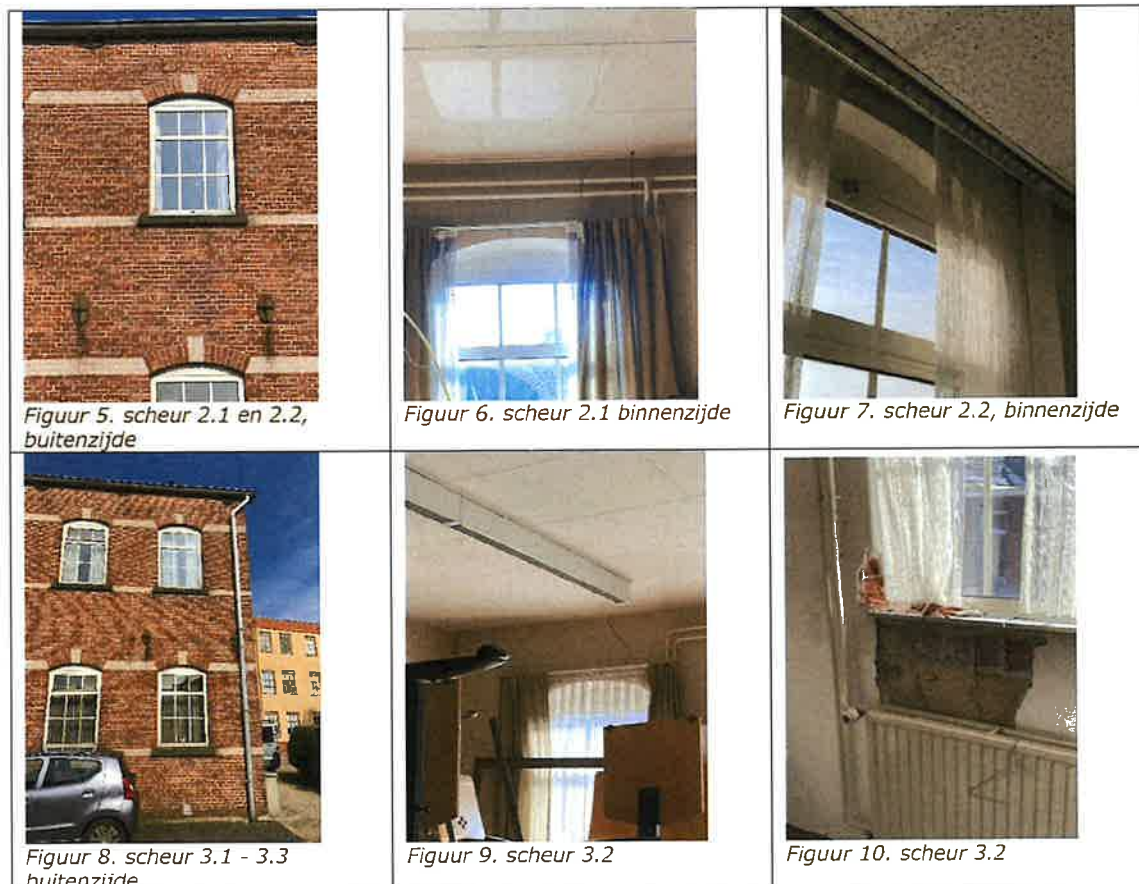
Figuur 4. bewerkte afbeelding Nibag, zuidwestgevel

De zuidwestgevel heeft de meeste scheurvorming in het metselwerk. Scheur 2 en 3 zijn ook duidelijk binnen zichtbaar. Bij scheur 1.1 is het patroon aan de binnenzijde anders. Bij scheur 1.2 is aan de binnenzijde geen scheur waargenomen. Het metselwerk verplaatst niet of nauwelijks verticaal. Bij 2.3 en 3.3 loopt de scheur ook door tot in de betonrand aan de onderzijde, wat kan duiden dat deze doorloopt in de fundering. Aan de linkerzijde is de verplaatsing van de scheurvorming circa 1,0 - 1,5 mm¹ (matige scheur) en aan de rechterzijde is dit circa 5,0 - 10,0 mm¹ (zware scheur). De scheuren zijn het gevolg van met name horizontale verplaatsingen.

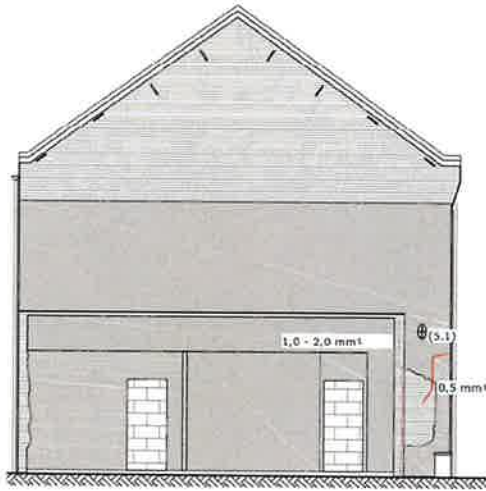
Figuur 11. bewerkte afbeelding Nibag, Noordoostgevel

Door het stucwerk op de gevel is het niet goed zichtbaar of er scheurvorming optreedt of dat het stucwerk loslaat. Aan de binnenzijde treedt ook een vochtprobleem op, waardoor het stucwerk hier loslaat. Ter plaatse van 5.1 is wel duidelijk een scheur in de gevel waar te nemen. Echter is het niet goed te achterhalen in welke richtingen de verplaatsing optreedt.

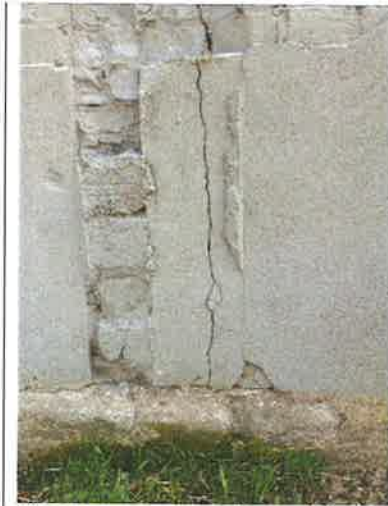
Figuur 12. scheur rechts onderin

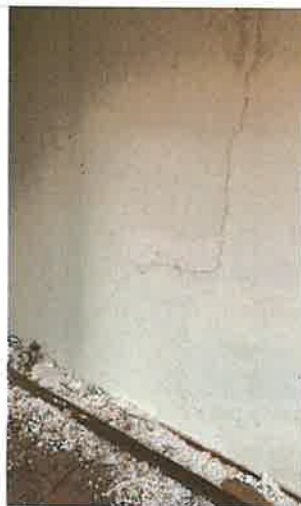
Figuur 13. scheur binnenzijde

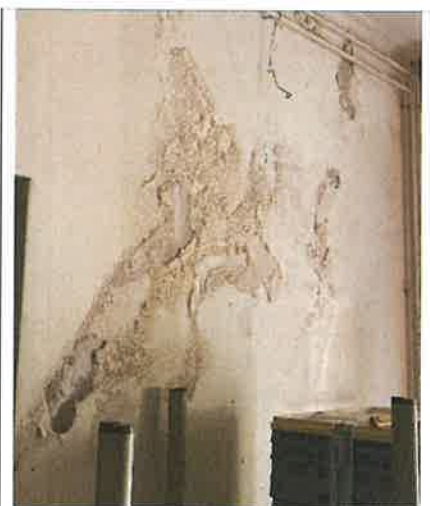
Figuur 14. vocht aan de binnenzijde

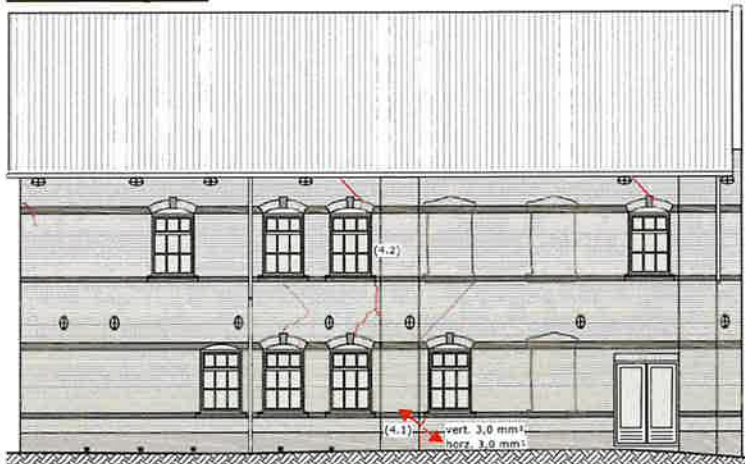
Figuur 15. bewerkte afbeelding Nibag, noordoostgevel

De noordoostgevel heeft bij 4.1 en 4.2 scheurvorming die ook duidelijk aan de binnenzijde zichtbaar is. De verplaatsing in beide richtingen is circa 3,0 mm¹ (zware schade). De scheurvorming ter plaatse van 4.1 is het gevolg van horizontale en verticale verplaatsing van het metselwerk.

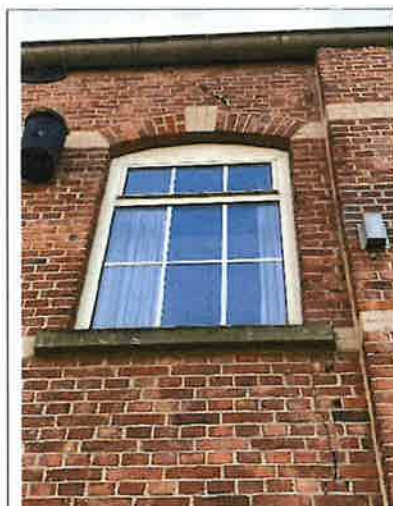
Figuur 16. scheur 4.2 buitenzijde

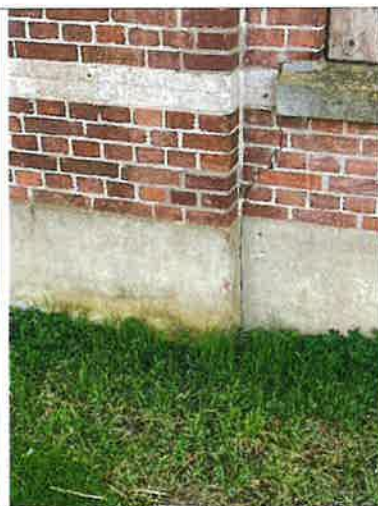
Figuur 17. scheur 4.1 buitenzijde

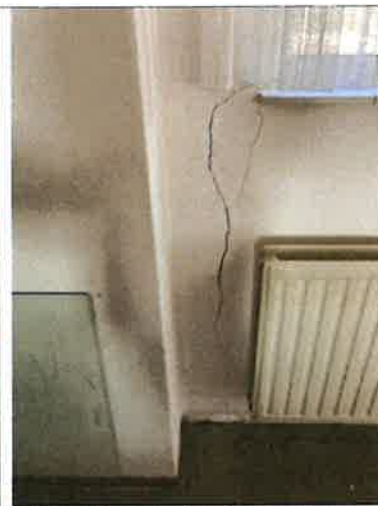
Figuur 18. scheur 4.2 binnenzijde

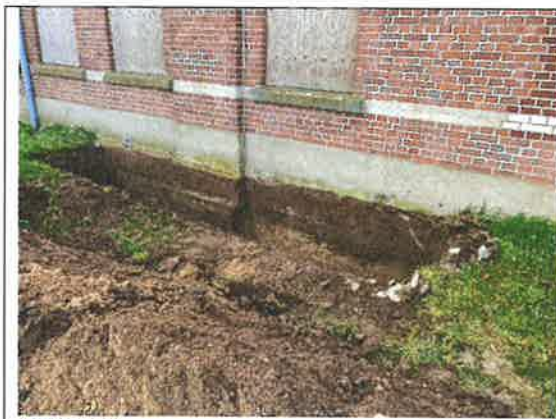
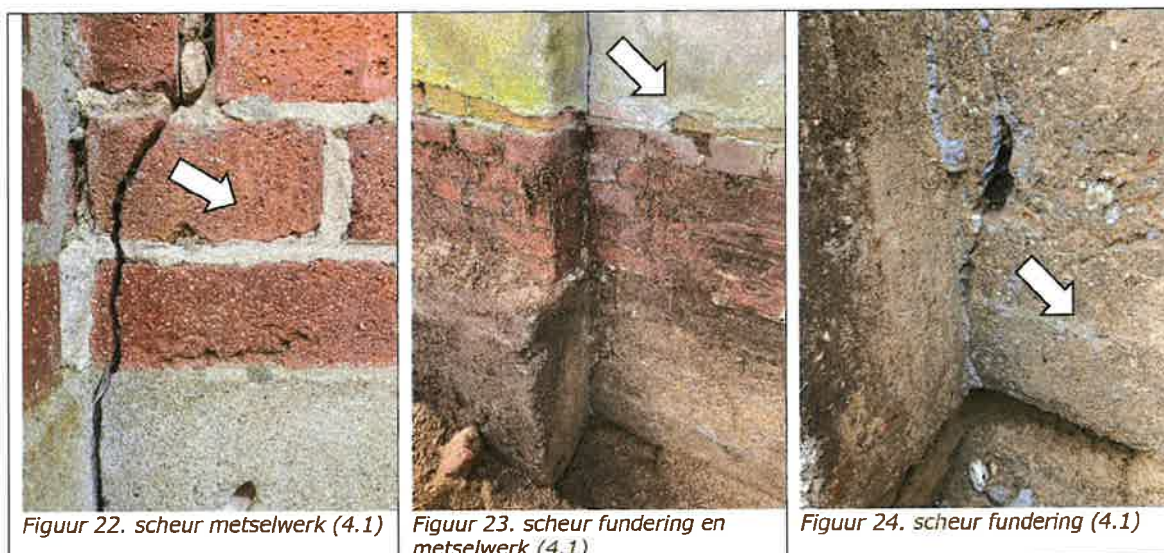
Figuur 20. Onderzoeklocatie 1

Ter plaatse van onderzoeklocatie 1, is een samengepakt zandpakket aangetroffen. De gevels zijn gefundeerd op een betonstrook/balk ($h = \text{circa } 600\text{mm}^1$). Die op fijn geel zand is aangebracht. De scheur in het metselwerk die boven het maaiveld optreedt (4.1) zet door onder het maaiveld de fundering in. De scheur is door de funderingsbalk gegaan daar waar een grindnest in de betonsamenstelling is ontstaan. In de fundering is de scheur kleiner dan in de gevel en laat een kleine horizontale en verticale verplaatsing zien. Er is verder geen andere schade waargenomen in de fundering ter plaatse van onderzoeklocatie 1. Het is onbekend of het beton gewapend is.

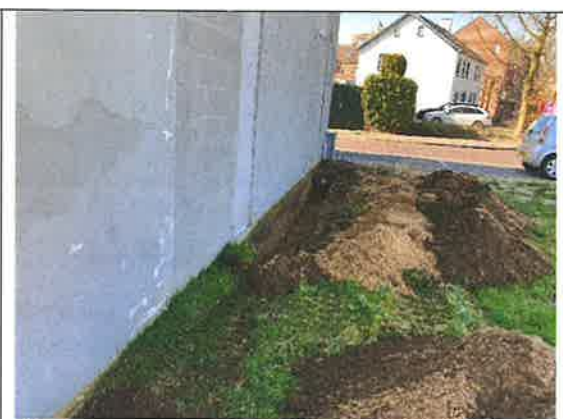
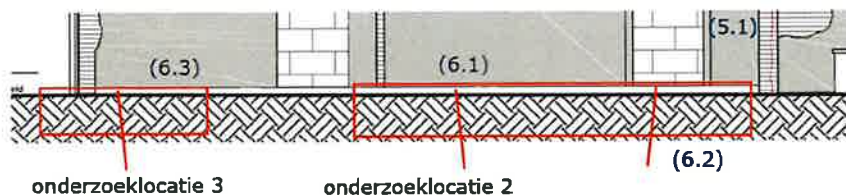
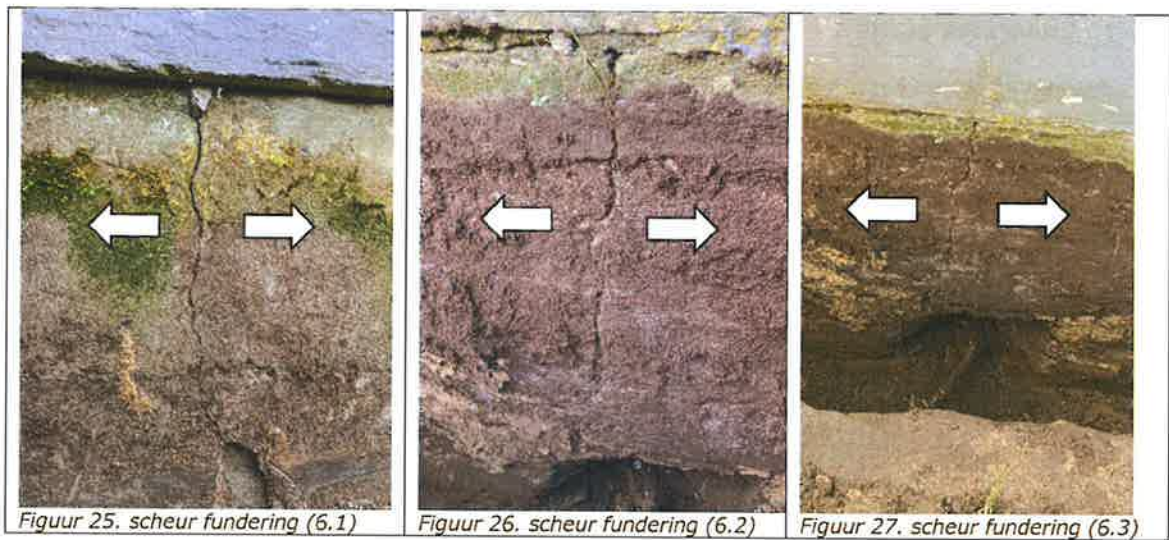
Figuur 21. Onderzoeklocatie 2

Ter plaatse van onderzoeklocatie 2 zijn funderingsresten aangetroffen, waardoor er niet tot de onderkant van de fundering gegraven kon worden. Ter plaatse van scheur 5 kon de fundering ook onvoldoende vrijgemaakt worden. Op drie andere plekken zijn wel scheuren waargenomen (6.1, 6.2 en 6.3). De scheurvorming van 6.1, 6.2 en 6.3 zijn gelijkmatig in scheurwijdte en lopen van boven tot onder aan de funderingsbalk.

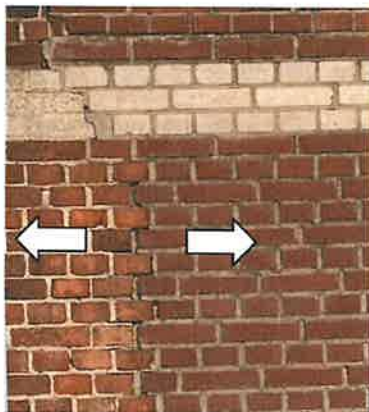
De scheurvorming tussen het oorspronkelijke metselwerk en het ingeboete metselwerk is deels, maar niet uitsluitend, het gevolg van uitzetting en krimp (figuur 4). Door verschil in materiaaleigenschappen kunnen de type bakstenen verschillend werken. Hierdoor gaat de stootvoeg openstaan en treedt er een verticale scheur op (figuur 4). De scheurvorming die hiervan het gevolg is kan aangemerkt worden als lichte schade ($0,3 \text{ mm}^1$ - $1,0 \text{ mm}^1$).

Figuur 30. scheurvorming tussen ingeboet metselwerk en oorspronkelijk metselwerk

Het is niet aannemelijk dat de scheurvorming volledig aan thermische uitzetting en krimp kan worden toegeschreven. Echter zal er voor herstel eerst vastgesteld moeten worden of thermische krimp een rol speelt. Dit kan vastgesteld worden door de fundering hier bloot te leggen en na te gaan of de scheurvorming hierin doorgezet is. Is dit niet het geval, dan is het aanbrengen van dilataties de oplossing om nieuwe scheurvorming te voorkomen.
