Gemeente Gennepe  
**Inspectierapport voormalige brandweerkazerne**  
*Geactualiseerd: 2021*

Gebouw : voormalige brandweerkazerne  
Adres : Genneperhuisweg 13  
Plaats : Gennepe

Projectnummer 10645/001  
Project uitvoeren en rapporteren bouwtechnisch onderzoek  
Opdrachtgever Gemeente Gennepe  
[REDACTED]  
Postbus 9003  
6590 HD Gennepe  
Versie Definitief intern  
Datum 24 maart 2021  
Afdrukdatum 1 april 2021  
Auteur [REDACTED]

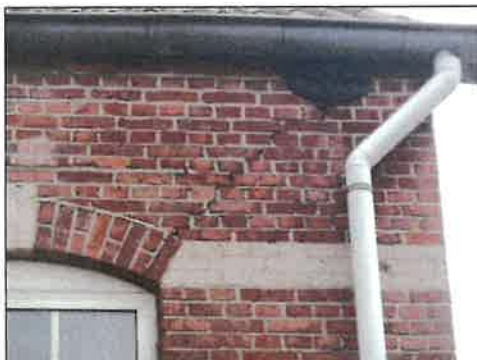
Op veel plaatsen in de gevel zijn scheuren in het metselwerk waargenomen welke kunnen duiden op problemen met de funderingsconstructie. Er zijn zowel verticale scheuren waargenomen welke dwars door de gevelsteen heen gescheurd zijn. Daarnaast zijn er trapsgewijs diagonale scheuren waargenomen, deze volgen de lint- en stootvoegen van de gevel. De verticale scheuren duiden op mogelijke gebreken aan de funderingsconstructie, de scheuren kunnen doorlopen door de gemetselde fundering waardoor de delen onafhankelijk kunnen bewegen.

*Diagonale scheur (trapsgewijs)*

Aanvullend onderzoek door een constructeur, aangevuld met het uitvoeren van sonderingen

geeft meer inzicht in de draagkrachtigheid van het grondpakket en hiermee de stabiliteit van het gebouw. Vervolgens kan aan de hand van de gewenste nieuwe functie van het gebouw en bijbehorende aanvullende belasting op de funderingsconstructie worden nagegaan in hoeverre de bestaande funderingsconstructie toereikend en voldoende stabiel is om de belasting af te dragen.

Voor aanvullend onderzoek zal naast het uitvoeren van sonderingen zowel in het gebouw als langs de gevels gegraven moeten worden om een deel van de fundering bloot te leggen. Vervolgens kan onder meer de aanlegbreedte, aanlegdiepte en de onderhoudsconditie van de (gemetselde) fundering vastgesteld worden. Aan de hand van de sondering kan onderzocht worden hoe draagkrachtig het grondpakket is. Mogelijk dient de funderingsconstructie uitgebreid te worden of dient het grondpakket onder de fundering geïnjecteerd te worden om voldoende stabiliteit te garanderen.

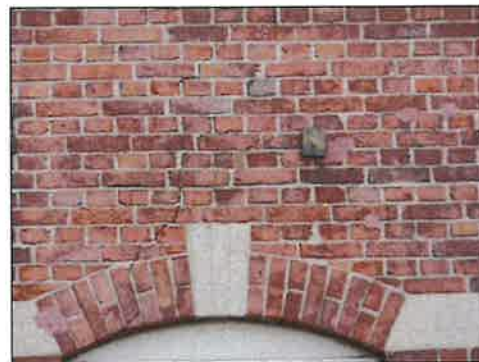
*Doorgaande scheur door gevelstenen*

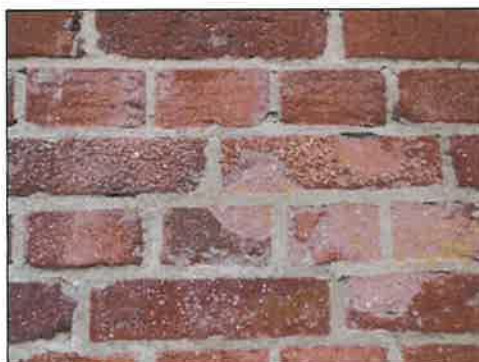
Het voegwerk van het gebouw is oorspronkelijk uitgevoerd als een kalkgebonden snijvoeg. Er is in de loop der jaren veel reparatie- en inboetwerk uitgevoerd waardoor er veel variatie is in type voeg en de toegepaste voegmortel samenstelling. Het voegwerk verkeert over het geheel genomen in een matige conditie. Verschillende delen van het voegwerk hebben een verkeerde samenstelling waardoor het voegwerk te hard is voor de toegepaste gevelsteen. Andere delen van het mogelijk oorspronkelijke voegwerk zijn onderhevig aan erosie en deels uitgesleten. Weer andere delen zijn gerepareerd met reparatiemortel. Een aanzienlijk deel (ca. 25%) van het voegwerk heeft vervanging of herstel. Vanuit esthetisch oogpunt kan ervoor gekozen worden al het voegwerk te vervangen. Hiervoor is vooralsnog geen technische noodzaak.

*Voegwerk*

- Het vervangen van een aanzienlijk deel, ca. 25%, van het voegwerk;
- Het herstellen van scheuren in de gevel door deze uit te krabben en te voorzien van RVS wokkelvormige wapening. Vervolgens dient het metselwerk voorzien te worden van voegwerk;
- Het inboeten van enkele delen van de gevel door het uitkrabben van kapotte of ontbrekende stenen en het aan brengen van nieuwe gevelstenen;
- Het pleisteren van de onderzijde van de noordwestgevel.

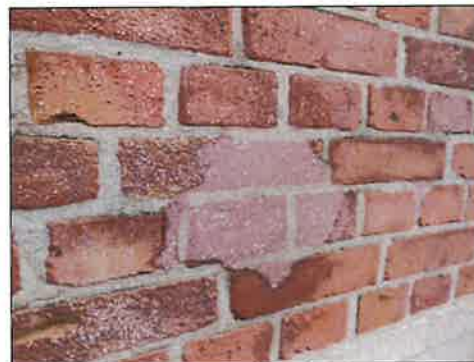
*Gerepareerd voeg- en metselwerk*

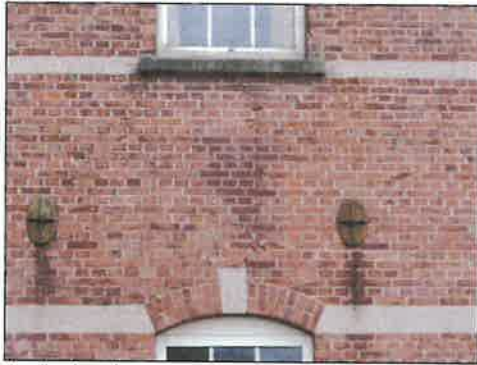
In de gevels zijn op veel plaatsen scheuren waargenomen. De scheuren lopen op meerdere plaatsen over de gehele gevel van boven naar beneden, onderbroken door de gevelopeningen. De ernst van de scheuren is niet met zekerheid vast te stellen. Vooralsnog zullen de scheuren hersteld en gefixeerd moeten worden. Hiervoor worden de lintvoegen diep ingeslepen waarna wokkelvormige RVS wapening in de lintvoeg aangebracht kan worden met tweecomponenten epoxylijm. Na het aanbrengen en uitharden van de wapening kan het geheel voorzien worden van nieuw voegwerk.

*Verticale scheuren tussen de gevelopeningen*

*Tijdens de herinspectie zijn geen ernstige afwijkingen gevonden ten opzichte van de situatie in 2017. De omvang van de scheuren komen overeen, sterke verzakkingen zijn eveneens niet geconstateerd.*

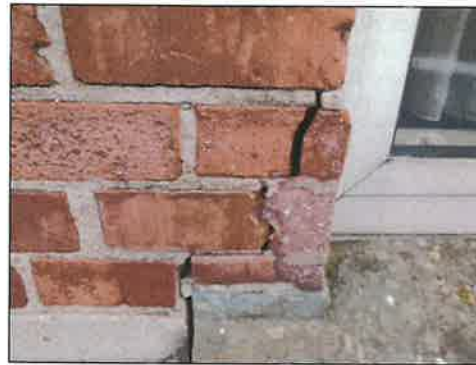
*Scheuren dwars door de gevelstenen*

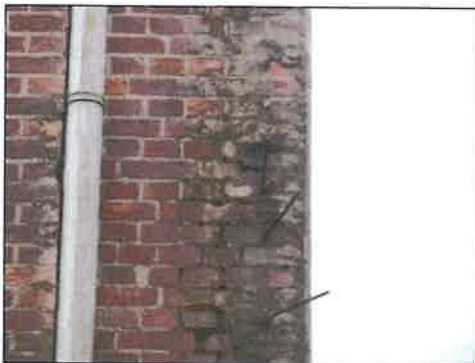
Het reeds gesloopte deel van het voormalige brandweercomplex was verbonden met het gebouw aan de noordwestgevel. De sporen van het voormalige bouwvolume zijn duidelijk zichtbaar. Delen van de gevel dienen hier hersteld te worden. Het onderste deel van de gevel is voorzien van een laag pleisterwerk. Deze laag dient op het gehele onderste deel van de gevel nieuw aangebracht te worden zodat een egale afwerking zichtbaar is. De tijdens de sloop beschadigde hoeken van het gebouw dienen aangeheeld te worden. Restanten van metalen verbindingen dienen verwijderd te worden.

*Beschadigde gevel, restanten wapening gesloopt deel*

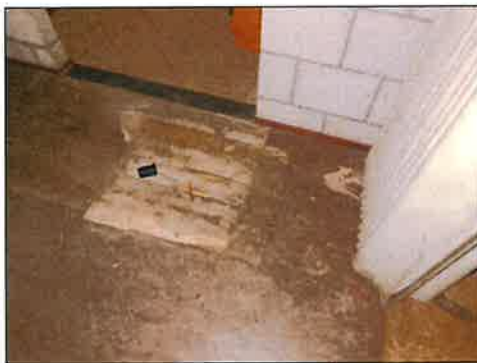
De vloeren in het gebouw zijn vrijwel geheel uitgevoerd in hout. De begane grondvloer en verdiepingvloer zijn deels uitgevoerd in beton. De houten begane grondvloer is aan de onderzijde niet toegankelijk vanwege het ontbreken van een kruipluik. De vloerdelen zijn afgewerkt met een laag linoleum. De onderhoudsconditie van de vloer is derhalve niet met zekerheid vast te stellen. Op één plaats is een sparing in de vloerafwerking aanwezig waar de houten vloerdelen zichtbaar zijn. Deze verkeren in een matige conditie. Mogelijk hebben overstromingen in de jaren '90 schade aan de houten vloeren als gevolg gehad. Afhankelijk van de nieuwe functie van het gebouw is het aannemelijk dat er een nieuwe betonvloer aangebracht zal moeten worden. Derhalve zijn kosten opgenomen voor het verwijderen van de bestaande begane grondvloer.

*Sparing in de vloerafwerking op de begane grond, houten vloerdelen zichtbaar*

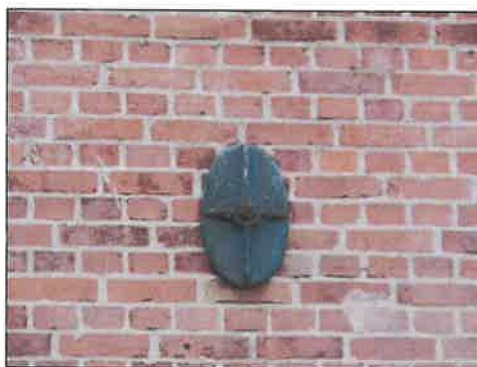
Op de gevels zijn smeedijzeren balkankers en gietijzeren rozetten zichtbaar. Het schilderwerk op het metaalwerk is vrijwel geheel verdwenen. Het metaalwerk is veelal geoxideerd. Op termijn kan het metaalwerk aangetast worden en kan schade aan het metselwerk ontstaan.

*Gietijzeren rozet*

- Het conserveren van de smeedijzeren gevelankers door het ontdoen van roest en loszittende verflagen. Vervolgens een nieuwe laag schilderwerk aanbrengen;
- Het conserveren van de gietijzeren gevelrozetten door het ontdoen van roest en loszittende verflagen. Vervolgens een nieuwe laag schilderwerk aanbrengen;
- Het verwijderen van metalen restanten van de gevel welke op termijn schade aan het metselwerk kunnen veroorzaken.

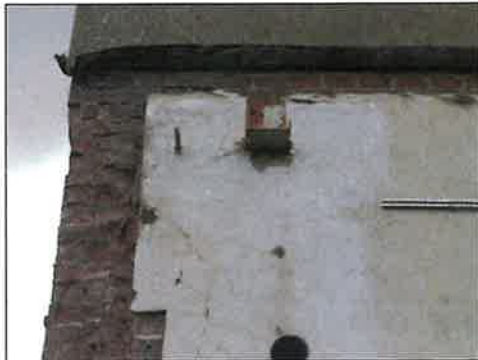
aanbouw zichtbaar. Deze dienen te worden verwijderd om schade aan het metselwerk van de gevel door oxidatie te voorkomen.

*Restanten metaalconstructies*

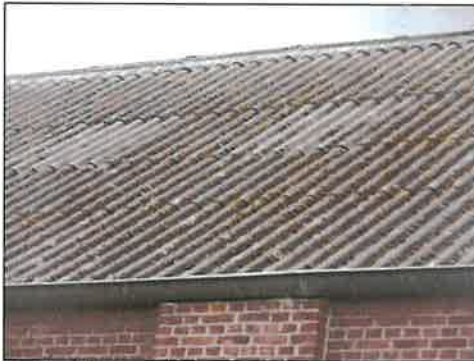
De dakbedekking bestaat uit golfplaten, vermoedelijk cementgebonden en mogelijk asbesthoudende platen. Wanneer de golfplaten zijn aangebracht is onbekend. De onderhoudsconditie van de dakplaten is niet met zekerheid vast te stellen. Gezien de veronderstelde leeftijd zullen deze binnen afzienbare tijd vervangen moeten worden. Er zijn enkele gaten in de dakbedekking waargenomen waardoor lekkages ontstaan.

Dakbedekking golfplaten

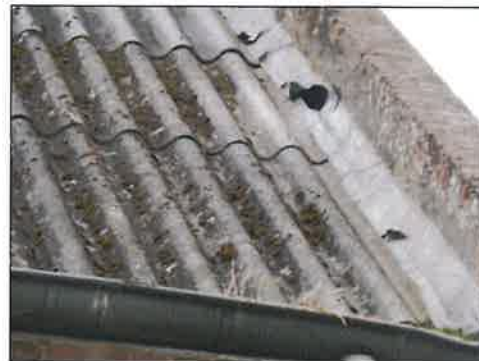
De aansluiting van het dak langs het opgaande werk van de noordoostgevel is afgewerkt met een loodslabbe. Het loodwerk verkeert in een slechte conditie waardoor lekkages kunnen ontstaan. Daarnaast kunnen vogels door de gaten in het loodwerk in het gebouw nestelen.

Gebreken aan de loodslabben t.p.v. de gevel

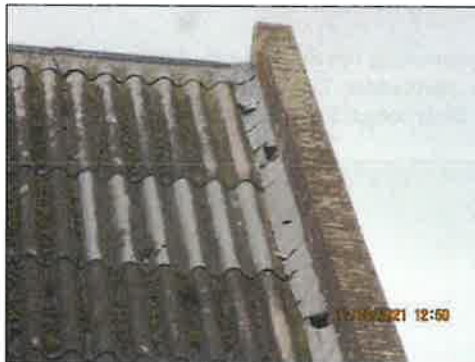
De gaten langs de loodslabbe van de dakrand zijn groter geworden. Op termijn zal deze lekkage het houtwerk van de dak- en vloerconstructies aantasten. Vooralsnog verkeert deze in een goede onderhoudsconditie.

Gaten langs dakrand/loodslabbe

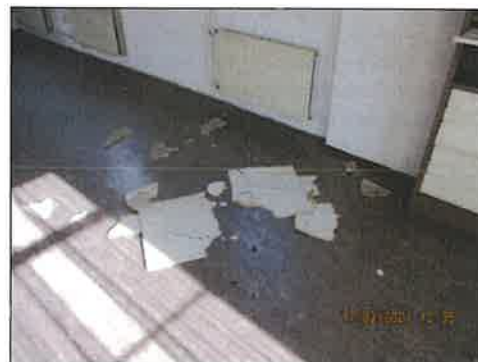
Tevens zijn er kleine lekkages waargenomen tussen de golfplaten en goten, enkele plafondplaten op de 1<sup>e</sup> verdieping zijn vochtig geworden en naar beneden gekomen. Vooralsnog is dit van geringe omvang. Op termijn zullen dergelijke lekkages schade veroorzaken aan dak- en vloerconstructies.

Plafondplaten door lekkage gevallen

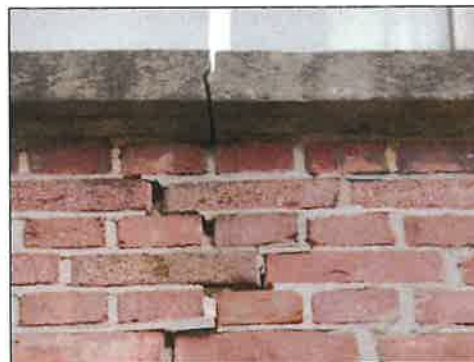
De gevelkozijnen zijn voorzien van hardstenen dorpels. Deze verkeren over het geheel genomen in een redelijke tot goede onderhoudsconditie. Op twee plaatsen zijn scheuren in de dorpels waargenomen. De scheuren zijn waarschijnlijk veroorzaakt door de scheuren in het metselwerk van de gevels. De scheuren in de dorpels zijn waargenomen in het verlengde van de scheuren in het metselwerk. De dorpels dienen hersteld te worden.

*Scheur in de hardstenen dorpel*

- Het herstellen van scheuren in de hardstenen dorpels door het aanhelen van de dorpels m.b.v. reparatiemortel.

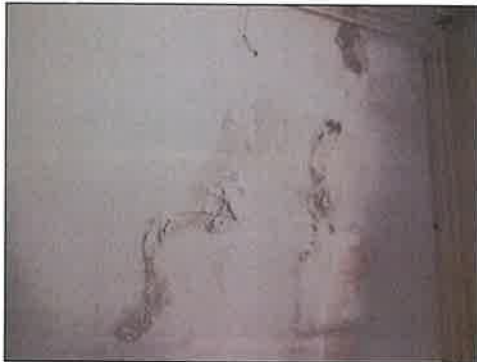
De binnenwanden en de binnenzijde van de buitengevels zijn grotendeels voorzien van pleisterwerk. Het pleisterwerk verkeert overwegend in een redelijke onderhoudsconditie. Ter plaatse van de lekkerende hemelwaterafvoer (noordzijde) is het pleisterwerk beschadigd (vochtschade).

*Vochtschade pleisterwerk noordzijde*

- Plaatselijk herstel van gebrekkig pleisterwerk;
- Afbikken en aanbrengen van nieuw pleisterwerk ter plaatse van de hoek met vochtschade.

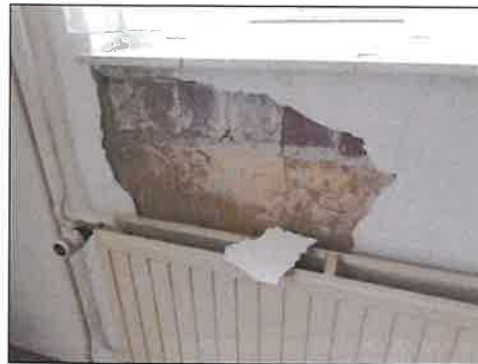
Op verschillende plaatsen is het pleisterwerk losgekomen door zettingen in de gevel en scheuren in het metselwerk. Deze delen van het pleisterwerk dienen aangeheeld en/of vervangen te worden.

*Losgekomen pleisterwerk*

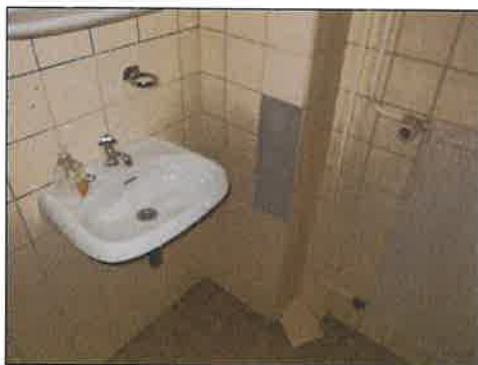
Het wandtegelswerk verkeert in een redelijke onderhoudsconditie, vervanging is niet strikt noodzakelijk. Op één plaats zijn enkele tegels losgekomen. De ondergrond van deze losgekomen tegels is een koof t.b.v. leidingwerk. Mogelijk zijn tegels hier losgekomen door vochtschade. Loszittende tegels dienen verwijderd te worden waarna de tegels opnieuw aangebracht en gevoegd dienen te worden.

*Losgekomen tegelwerk*

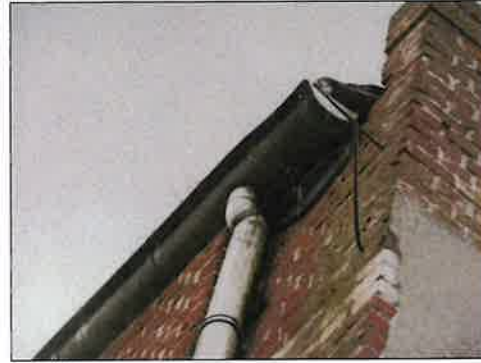
De noordoost- en zuidwestgevel zijn voorzien van een zinken mastgoot, opgehangen aan zinken gootbeugels. De goten wateren af via totaal vier hemelwaterafvoeren. De goten functioneren overwegend naar behoren. Bij de goot boven de entree van het gebouw is sprake van lekkage. Het zinkwerk zal hier vervangen of gerepareerd moeten worden. Binnen afzienbare tijd zullen ook de overige goten vervangen moeten worden.

*Lekkage aan de zinken goot*

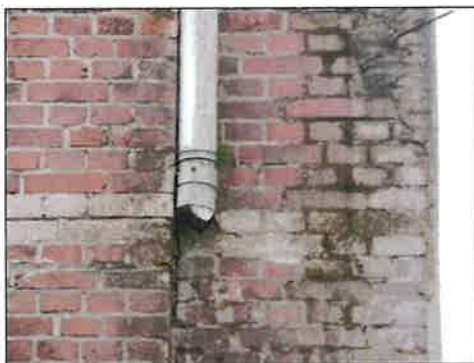
De PVC hemelwaterafvoeren verkeren in een matige tot slechte conditie. Delen van de hemelwaterafvoer ontbreken waardoor schade aan het metselwerk ontstaat. De PVC delen dienen vervangen te worden.

*Deels ontbrekende PVC hemelwaterafvoer*
