Gemeente Gennepe

Inspectierapport voormalige brandweerkazerne

Gebouw : voormalige brandweerkazerne
Adres : Genneperhuisweg 13
Plaats : Gennepe

Projectnummer 2602/001/001
Project uitvoeren en rapporteren bouwtechnisch onderzoek
Opdrachtgever Gemeente Gennepe
[REDACTED]
Postbus 9003
6590 HD Gennepe
Versie Tweede concept extern
Datum 7 juni 2017
Afdrukdatum 12 juli 2017
Auteur [REDACTED]
[REDACTED]
Controle tweede lezer [REDACTED]
Bestand 170608(RB) inspectieverslag brandweerkazerne Gennepe
Aantal pagina's 25, exclusief bijlagen

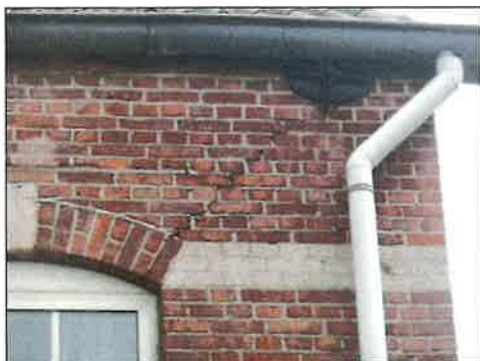
Op veel plaatsen in de gevel zijn scheuren in het metselwerk waargenomen welke kunnen duiden op problemen met de funderingsconstructie. Er zijn zowel verticale scheuren waargenomen welke dwars door de gevelsteen heen gescheurd zijn. Daarnaast zijn er trapsgewijs diagonale scheuren waargenomen, deze volgen de lint- en stootvoegen van de gevel. De verticale scheuren duiden op mogelijke gebreken aan de funderingsconstructie, de scheuren kunnen doorlopen door de gemetselde fundering waardoor de delen onafhankelijk kunnen bewegen.

Diagonale scheur (trapsgewijs)

Aanvullend onderzoek door een constructeur, aangevuld met het uitvoeren van sonderingen

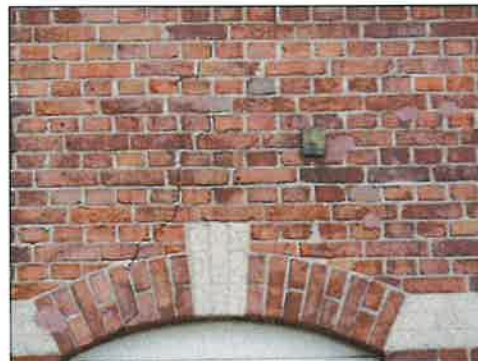
Doorgaande scheur door gevelstenen

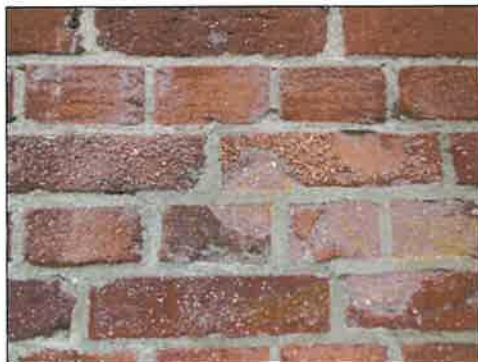
Het voegwerk van het gebouw is oorspronkelijk uitgevoerd als een kalkgebonden snijvoeg. Er is in de loop der jaren veel reparatie- en inboetwerk uitgevoerd waardoor er veel variatie is in type voeg en de toegepaste voegmortel samenstelling. Het voegwerk verkeert over het geheel genomen in een matige conditie. Verschillende delen van het voegwerk hebben een verkeerde samenstelling waardoor het voegwerk te hard is voor de toegepaste gevelsteen. Andere delen van het mogelijk oorspronkelijke voegwerk zijn onderhevig aan erosie en deels uitgesleten. Weer andere delen zijn gerepareerd met reparatiemortel. Een aanzienlijk deel (ca. 25%) van het voegwerk behoeft vervanging of herstel. Vanuit esthetisch oogpunt kan ervoor gekozen worden al het voegwerk te vervangen. Hiervoor is vooralsnog geen technische noodzaak.

Voegwerk

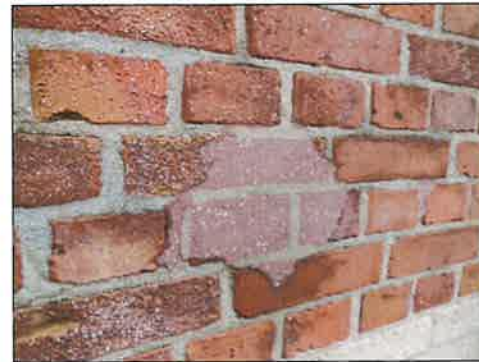
Gerepareerd voeg- en metselwerk

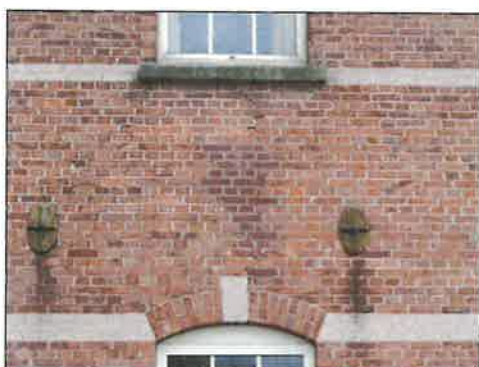
In de gevels zijn op veel plaatsen scheuren waargenomen. De scheuren lopen op meerdere plaatsen over de gehele gevel van boven naar beneden, onderbroken door de gevelopeningen. De ernst van de scheuren is niet met zekerheid vast te stellen. Vooralsnog zullen de scheuren hersteld en gefixeerd moeten worden. Hiervoor worden de lintvoegen diep ingeslepen waarna wikkelvormige RVS wapening in de lintvoeg aangebracht kan worden met tweecomponenten epoxylijm. Na het aanbrengen en uitharden van de wapening kan het geheel voorzien worden van nieuwe voegwerk.

Verticale scheuren tussen de gevelopeningen

- Het vervangen van een aanzienlijk deel, ca. 20%, van het voegwerk;
- Het herstellen van scheuren in de gevel door deze uit te krabben en te voorzien van RVS wikkelvormige wapening. Vervolgens dient het metselwerk voorzien te worden van voegwerk;
- Het inboeten van enkele delen van de gevel door het uitkrabben van kapotte of ontbrekende stenen en het aanbrengen van nieuwe gevelstenen;
- Het pleisteren van de onderzijde van de noordwestgevel.

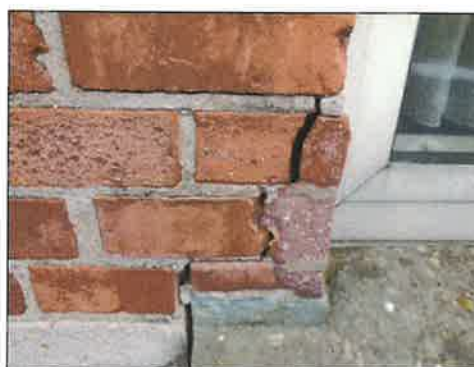
Scheuren dwars door de gevelstenen

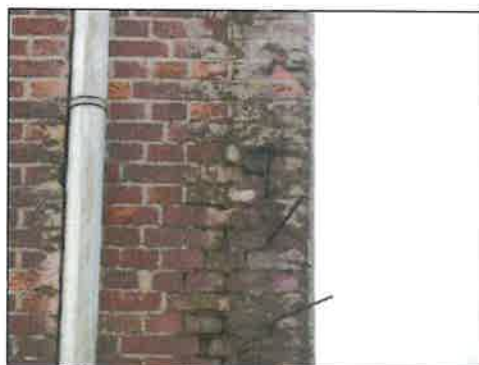
Het reeds gesloopte deel van het voormalige brandweercomplex was verbonden met het gebouw aan de noordwestgevel. De sporen van het voormalige bouwvolume zijn duidelijk zichtbaar. Delen van de gevel dienen hier hersteld te worden. Het onderste deel van de gevel is voorzien van een laag pleisterwerk. Deze laag dient op het gehele onderste deel van de gevel nieuw aangebracht te worden zodat een egale afwerking zichtbaar is. De tijdens de sloop beschadigde hoeken van het gebouw dienen aangeheeld te worden. Restanten van metalen verbindingen dienen verwijderd te worden.

Beschadigde gevel, restanten wapening gesloopt deel

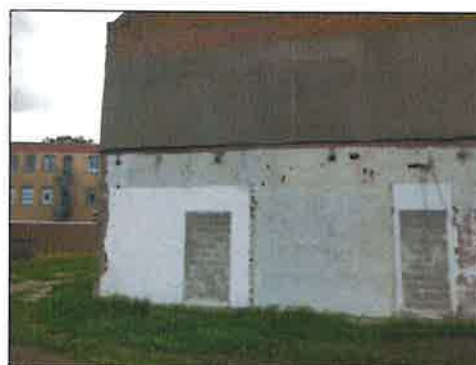
Gepleisterde noordwestgevel

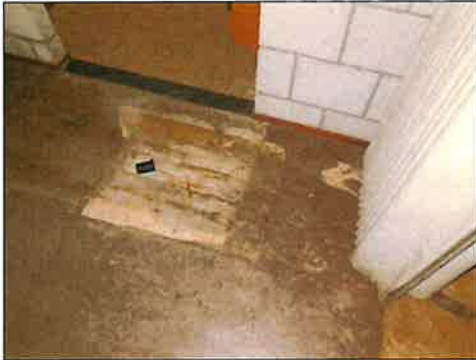
De vloeren in het gebouw zijn vrijwel geheel uitgevoerd in hout. De begane grondvloer en verdiepingsvloer zijn deels uitgevoerd in beton. De houten begane grondvloer is aan de onderzijde niet toegankelijk door het ontbreken van een kruipluik. De vloerdelen zijn afgewerkt met een laag linoleum. De onderhoudsconditie van de vloer is derhalve niet met zekerheid vast te stellen. Op één plaats is een sparing in de vloerafwerking aanwezig waar de houten vloerdelen zichtbaar zijn. Deze verkeren in een matige conditie. Mogelijk hebben overstromingen in de jaren '90 schade aan de houten vloeren als gevolg gehad. Afhankelijk van de nieuwe functie van het gebouw is het aannemelijk dat er een nieuwe betonvloer

Sparing in de vloerafwerking op de begane grond, houten vloerdelen zichtbaar

aangebracht zal moeten worden. Derhalve zijn kosten opgenomen voor het verwijderen van de bestaande begane grondvloer.

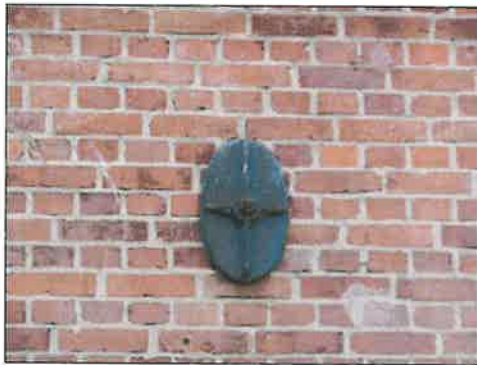
Op de gevels zijn smeedijzeren balkankers en gietijzeren rozetten zichtbaar. Het schilderwerk op het metaalwerk is vrijwel geheel verdwenen. Het metaalwerk is veelal geoxideerd. Op termijn kan het metaalwerk aangetast worden en kan schade aan het metselwerk ontstaan.

Gietijzeren rozet

- loszittende verflagen. Vervolgens een laag nieuw schilderwerk aanbrengen;
- Het conserveren van de gietijzeren gevelrozetten door het ontdoen van roest en loszittende verflagen. Vervolgens een laag nieuw schilderwerk aanbrengen;
- Het verwijderen van metalen restanten van de gevel welke op termijn schade aan het metselwerk kunnen veroorzaken.

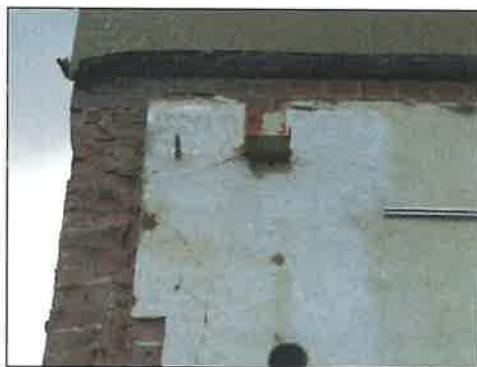
Op verschillende plaatsen in de gevel zijn restanten waargenomen van oude metalen constructieonderdelen. Voornamelijk in de noordwestgevel zijn de restanten van de voormalige aanbouw zichtbaar. Deze dienen te worden verwijderd om schade aan het metselwerk van de gevel door oxidatie te voorkomen.

Restanten metaalconstructies

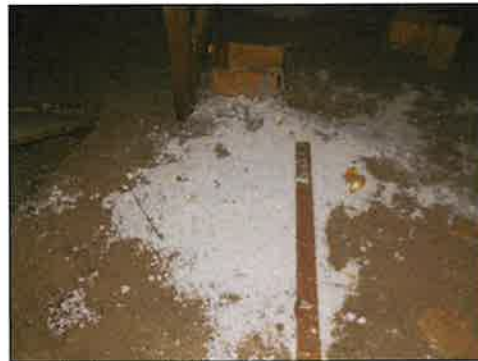
De zolderverdieping is afgetimmerd met schroten. Hierachter is isolatiemateriaal aangebracht tussen de gordingen. De isolatie is uitgevoerd in polystyreen. Op de zoldervloer liggen grote hoeveelheden korrels van het isolatiemateriaal. Er nestelen vogels onder de golfplaten tussen het isolatiemateriaal. Vermoedelijk nestelen er ook een of meerdere marters tussen de kap.

Isolatiemateriaal op de vloer

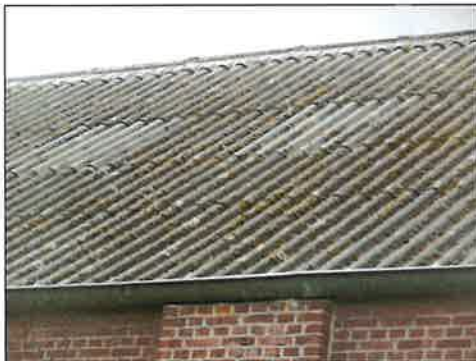
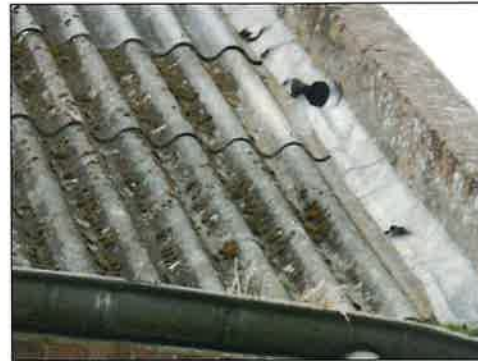
De dakbedekking bestaat uit golfplaten, vermoedelijk cementgebonden en mogelijk asbesthoudende platen. Wanneer de golfplaten zijn aangebracht is onbekend. De onderhoudsconditie van de dakplaten is niet met zekerheid vast te stellen. Gezien de veronderstelde leeftijd zullen deze binnen afzienbare tijd vervangen moeten worden. Er zijn enkele gaten in de dakbedekking waargenomen waardoor lekkages ontstaan.

De aansluiting van het dak langs het opgaande werk van de noordoostgevel is afgewerkt met een loodslabbe. Het loodwerk verkeert in een slechte conditie waardoor lekkages kunnen ontstaan. Daarnaast kunnen vogels door de gaten in het loodwerk in het gebouw nestelen.

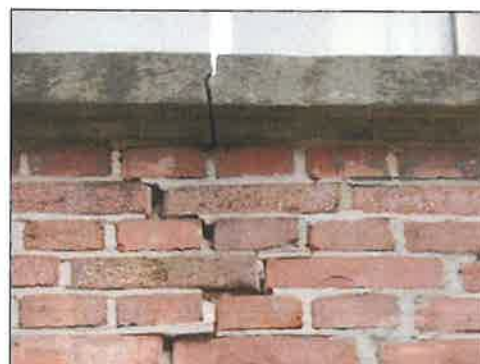
De gevelkozijnen zijn voorzien van hardstenen dorpels. Deze verkeren over het geheel genomen in een redelijke tot goede onderhoudsconditie. Op twee plaatsen zijn scheuren in de dorpels waargenomen. De scheuren zijn waarschijnlijk veroorzaakt door de scheuren in het metselwerk van de gevels. De scheuren in de dorpels zijn waargenomen in het verlengde van de scheuren in het metselwerk. De dorpels dienen hersteld te worden.

Scheur in de hardstenen dorpel

- Het herstellen van scheuren in de hardstenen dorpels door het aangelen van de dorpels m.b.v. reparatiemortel.

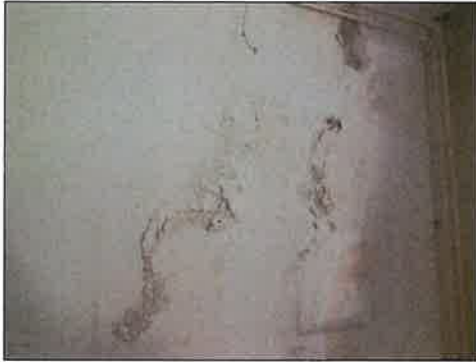
De binnenwanden en de binnenzijde van de buitengevels zijn grotendeels voorzien van pleisterwerk. Het pleisterwerk verkeert overwegend in een redelijke onderhoudsconditie. Ter plaatse van de lekkerende hemelwaterafvoer (noordzijde) is het pleisterwerk beschadigd (vochtschade).

Vochtschade pleisterwerk noordzijde

- Plaatselijk herstel van gebrekkig pleisterwerk;
- Afbikken en aanbrengen van nieuwe pleisterwerk ter plaatse van de hoek met vochtschade.

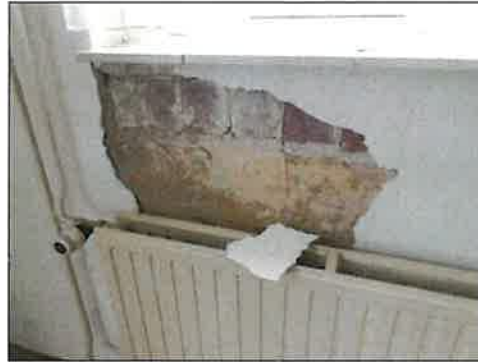
Op verschillende plaatsen is het pleisterwerk losgekomen door zettingen in de gevel en

scheuren in het metselwerk. Deze delen van het pleisterwerk dienen aangeheeld en/of vervangen te worden.

Losgekomen pleisterwerk

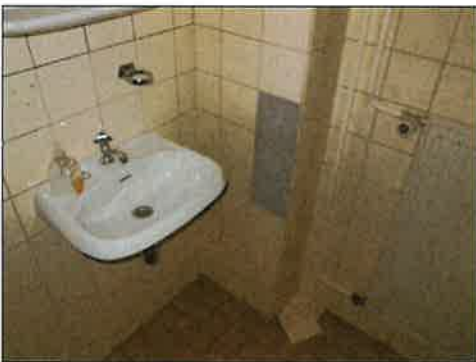
Het wandtegelwerk verkeert in een redelijke onderhoudsconditie, vervanging is niet strikt noodzakelijk. Op één plaats zijn enkele tegels losgekomen. De ondergrond van deze losgekomen tegels is een koef t.b.v. leidingwerk. Mogelijk zijn tegels hier losgekomen door vochtschade. Loszittende tegels dienen verwijderd te worden waarna de tegels opnieuw aangebracht en gevoegd dienen te worden.

Losgekomen tegelwerk

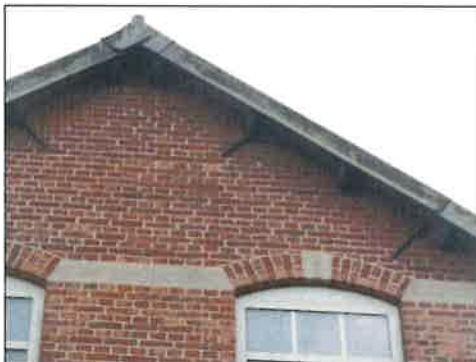
De dakrand van het pand is ter plaatse van de zuidoostgevel afgewerkt met de dakplaten welke elkaar overlappen. Na het vervangen van de dakplaten dient er een nieuwe afwerking aangebracht te worden. Vooral nog wordt uitgegaan van het aanbrengen van nieuwe houten wind- en dekveren.

Dakrandafwerking golfplaten

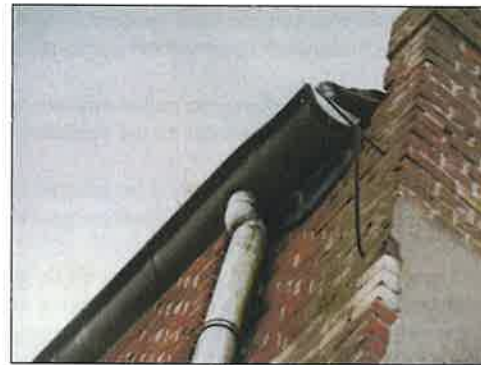
De noordoost- en zuidwestgevel zijn voorzien van een zinken mastgoot, opgehangen aan zinken gootbeugels. De goten wateren af via totaal vier hemelwaterafvoeren. De goten functioneren overwegend naar behoren. Bij de goot boven de entree van het gebouw is sprake van lekkage. Het zinkwerk zal hier vervangen of gerepareerd moeten worden. Binnen afzienbare tijd zullen ook de overige goten vervangen moeten worden.

Lekkage aan de zinken goot

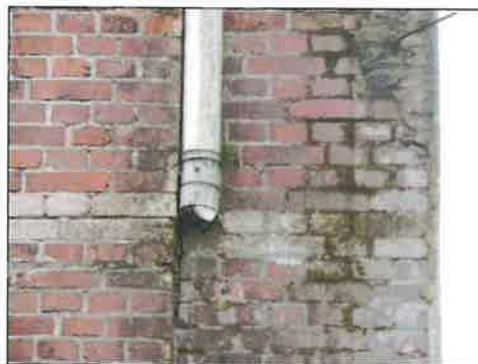
De PVC hemelwaterafvoeren verkeren in een matige tot slechte conditie. Delen van de hemelwaterafvoer ontbreken waardoor schade aan het metselwerk ontstaat. De PVC delen dienen vervangen te worden.

Deels ontbrekende PVC hemelwaterafvoer

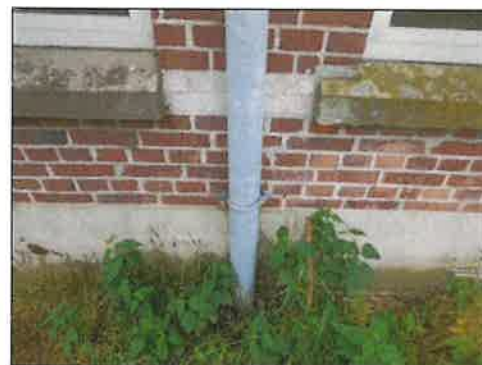
Het bovenste deel van de vier hemelwaterafvoeren is uitgevoerd in PVC. De ondereinden zijn op drie plaatsen uitgevoerd in verzinkt staal. Deze ondereinden verkeren in een goede conditie. Naast de ingang ontbreekt het ondereinde waardoor schade aan het metselwerk is ontstaan. Doorgeslagen vochtplekken zijn aan de binnenzijde zichtbaar.

Verzinkt stalen ondereind hemelwaterafvoer
