**VITABOOM**  
ONDERZOEK

## ***Nader onderzoek Haagbeuk***

**Betreft: Boominspectierapport**

**Datum onderzoek: 12-10-2023**

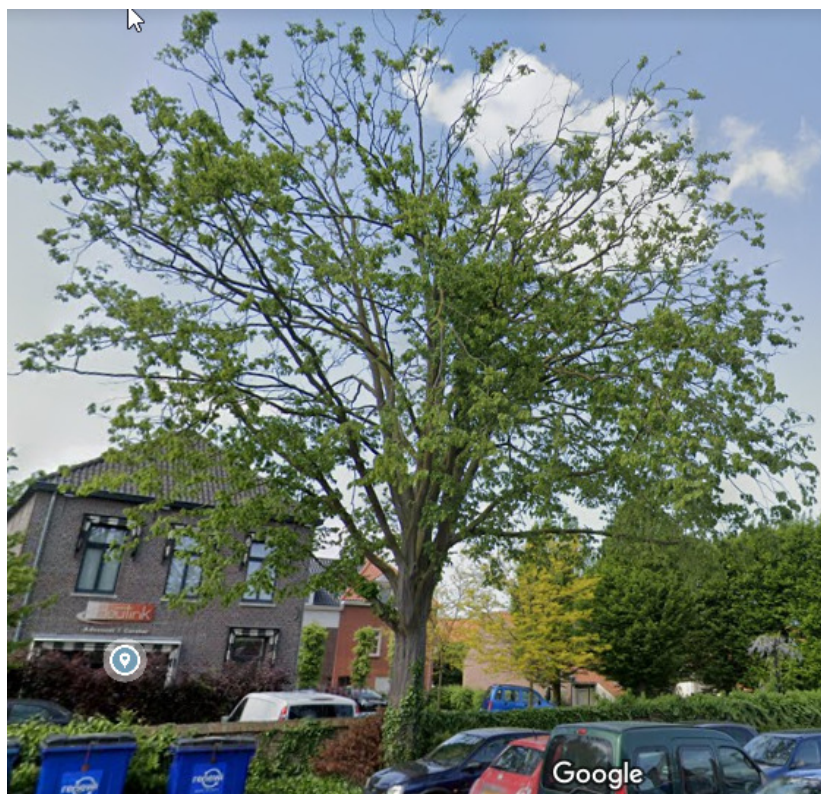
**Foto 1: Haagbeuk aan Nieuwstraat te Gennepe**

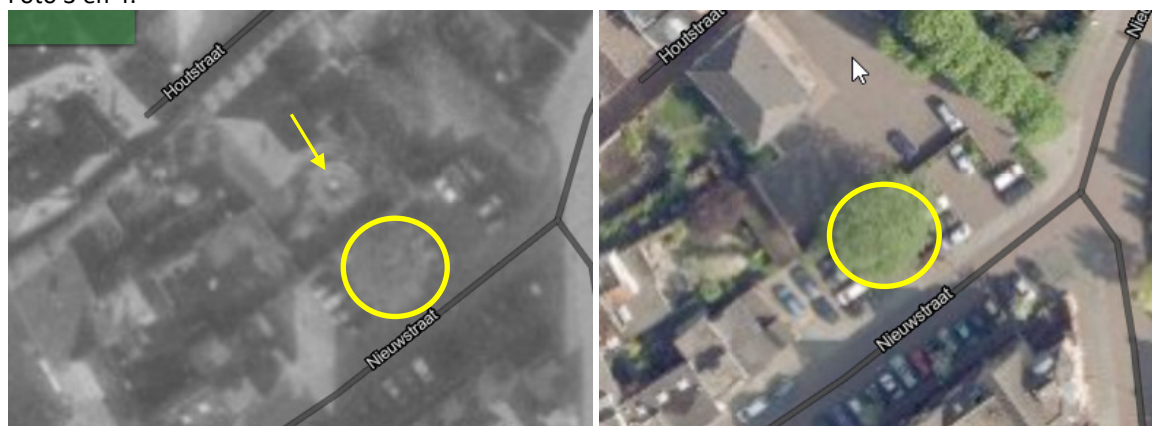
Foto 3 en 4:

Luchtfoto van 2008 (zwart-wit) en 2009 (kleur), duidelijk het verschil van tuin en parkeerplaats.

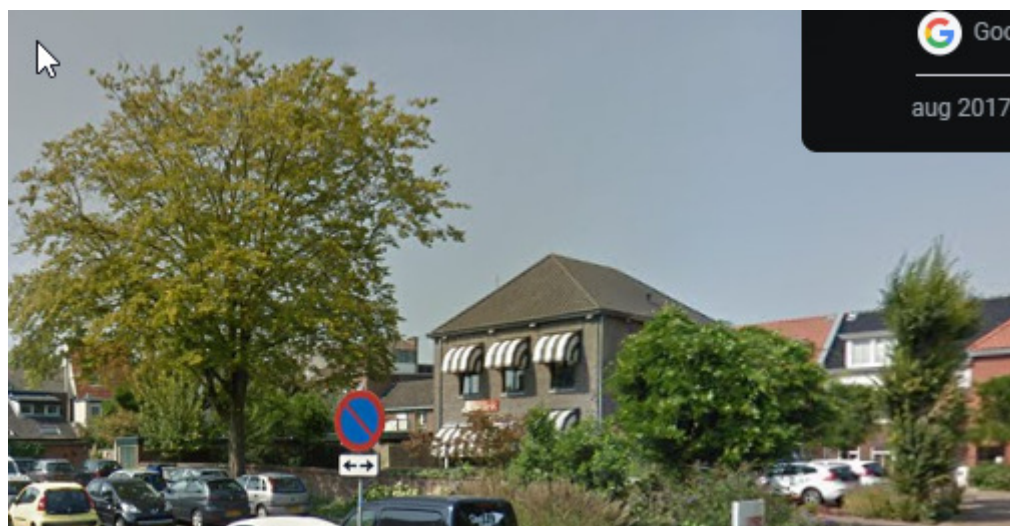
Foto 5: Augustus 2017, overige bomen zijn groen en betreffende haagbeuk is geel aan het worden!

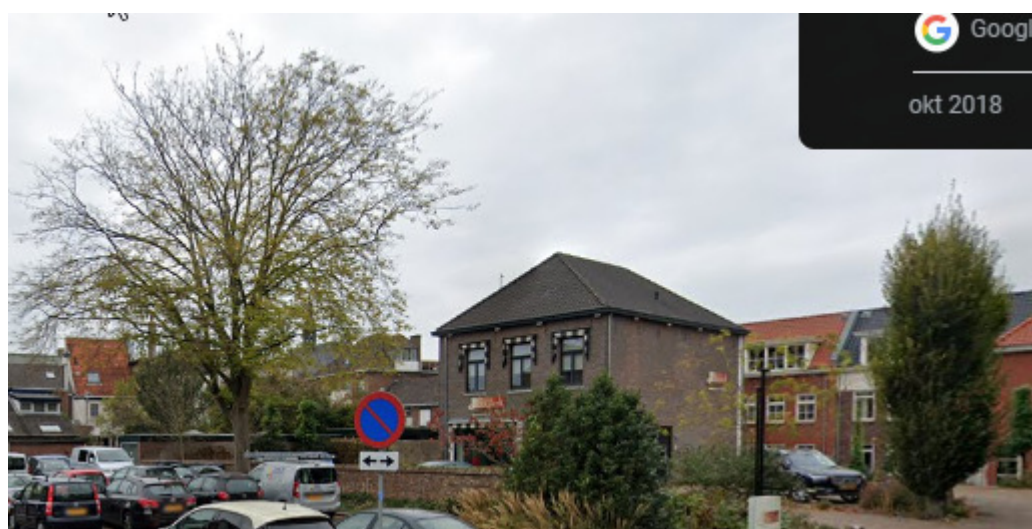
Foto 6: oktober 2018, overige bomen ook haagbeuk nog volledig in blad, betreffende haagbeuk zo goed als bladloos.

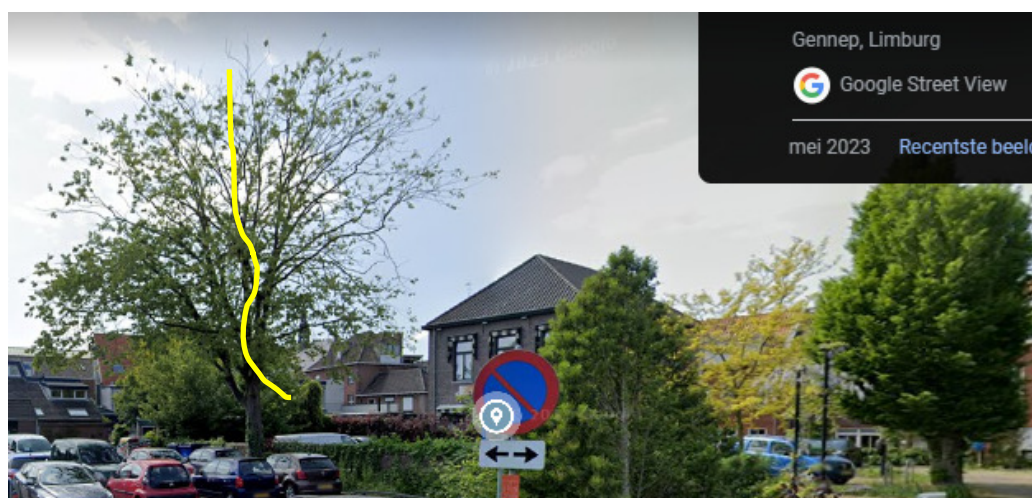
Foto 7: mei 2023, betreffende haagbeuk is niet meer volledig in blad gekomen terwijl de haagbeuk links op de foto zeer goed in blad staat onder dezelfde omstandigheden. Het deel rechts van de gele lijn is inmiddels afgestorven.

Uit de beoordeling blijkt dat de conditie en vitaliteit van deze haagbeuk zijn verslechterd. De verslechtering is zo ernstig dat de boom zich in een aftakelingsproces bevindt wat niet meer omkeerbaar is. Herstel van deze monumentale haagbeuk is niet meer mogelijk.

Het zou goed beheer zijn om deze boom te verwijderen voordat kroondelen uitbreken.

Handhaven betekent het dragen van een verhoogd risico dat in de loop der tijd alleen maar toeneemt. De kroon zal per direct significant moeten worden ingenomen. Gezien de huidige conditionele toestand van de boom zal deze het afstervingsproces voortzetten
