VERBINDINGSWEG MILSBEEK

ACTUALISEREND BODEM-VOORONDERZOEK

Opdrachtgever: Gemeente Gennepe
Projectnummer: GEN928
Rapportnummer: MIL20.061 v3
Status: Definitief
Datum: 21 september 2021

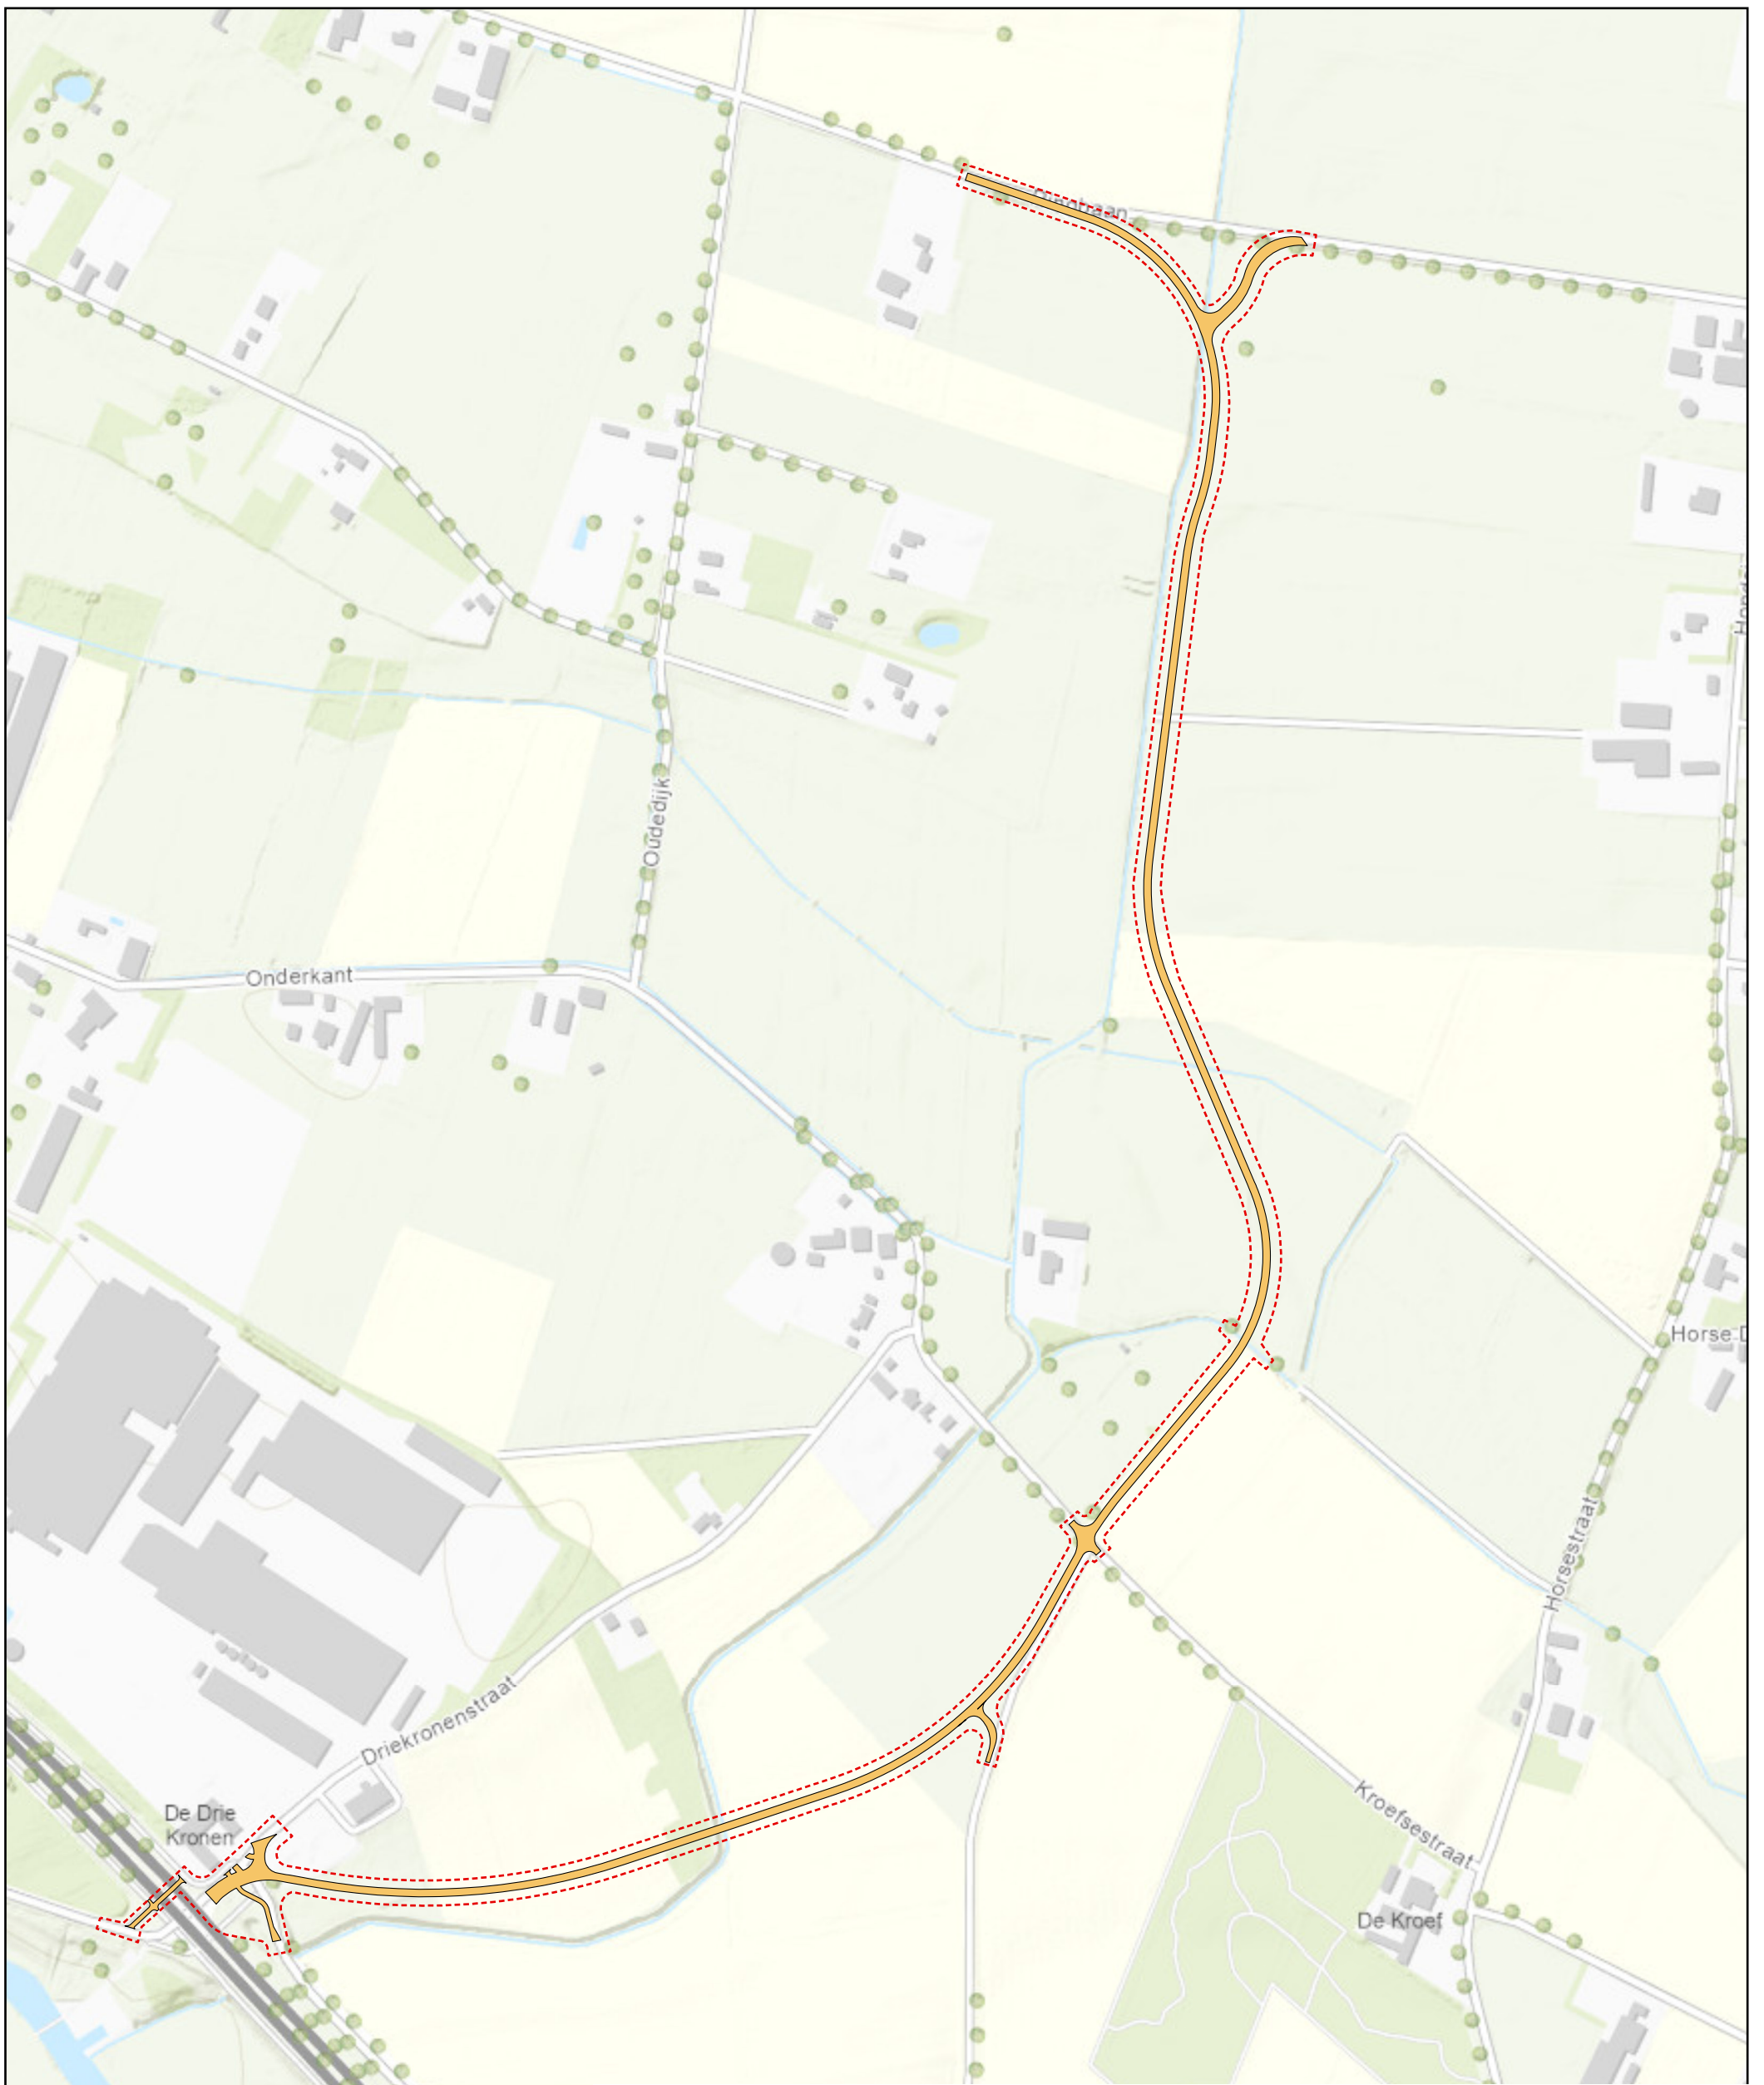
B1 SITUATIETEKENING VERBINDINGSWEG

- Verharding
- Plangebied

Situering plangebied

Het geplande tracé van de huidige Verbindingsweg Milsbeek (voorheen Rondweg genoemd) is inmiddels gedeeltelijk gewijzigd. De situering van de nieuwe Verbindingsweg Milsbeek is aangegeven in bijlage 1.

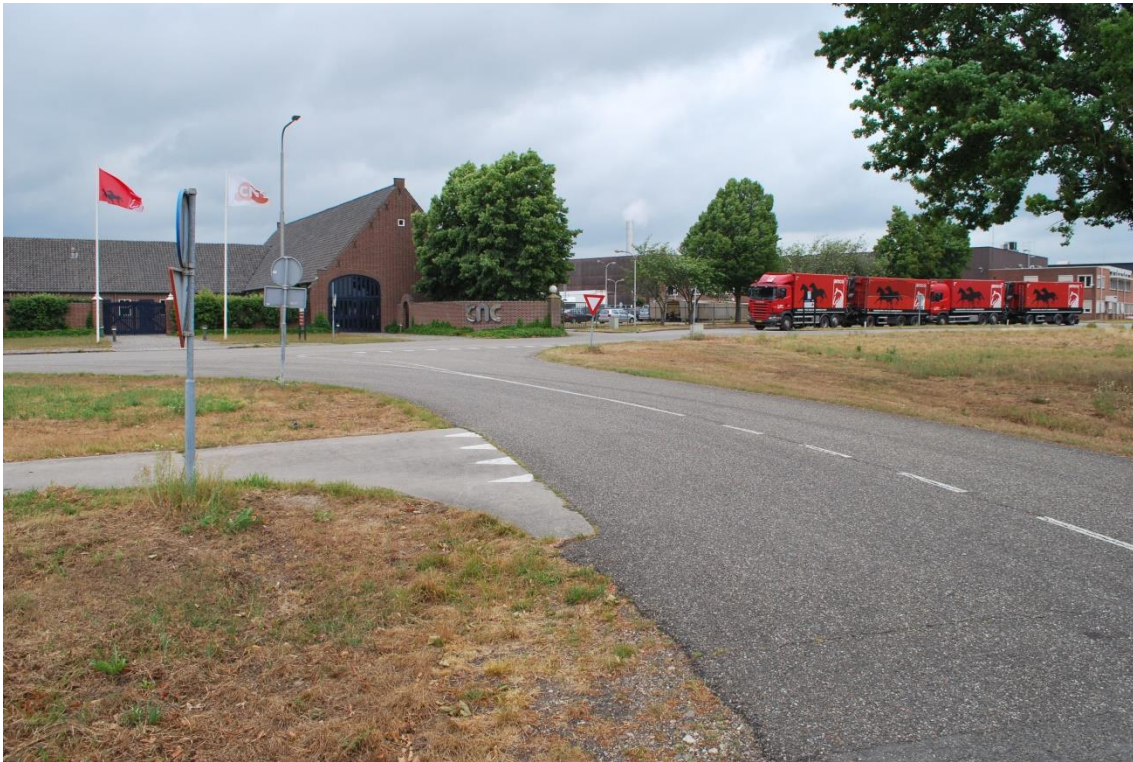
De veldinspectie is gestart nabij de kruising Nijmeegseweg en Driekronenstraat. Beide wegen zijn verhard met asfalt (foto 1). Direct noordelijk van de kruising bevindt zich een grote fabriek voor champignoncompost met transportbedrijf (CNC Grondstoffen BV). Zuidelijk van de Nijmeegseweg nabij de kruising eindigt een betonnen fietspad. Langs de Nijmeegseweg staan grote laanbomen (eiken).

Afbeelding 1: Kruising Drie Kronenstraat (achtergrond) met Nijmeegseweg (voorgond)

Met het verkennend asbest- en (water-)bodemonderzoek dat in 2014 ten behoeve van de aanleg van de toenmalige rondweg is uitgevoerd, zijn in de wegverharding ter hoogte van de kruising Driekronenstraat met Nijmeegseweg, asbesthoudende materialen aangetroffen. Daarnaast zijn met het onderzoek sterke verontreinigingen in de grond aangetoond met diverse zware metalen en PAK. Om vast te stellen of ter plaatse sprake is van een geval (of meerdere gevallen) van ernstige bodemverontreiniging, is het uitvoeren van nader onderzoek verplicht (krachtens de Wvbb). Van ernstige bodemverontreiniging is sprake wanneer in méér dan 25 m³ grond de Interventiewaarde wordt overschreden. Het nader onderzoek geeft tevens informatie of voor de uitvoering van de werkzaamheden extra veiligheidsmaatregelen nodig zijn (Arbo).

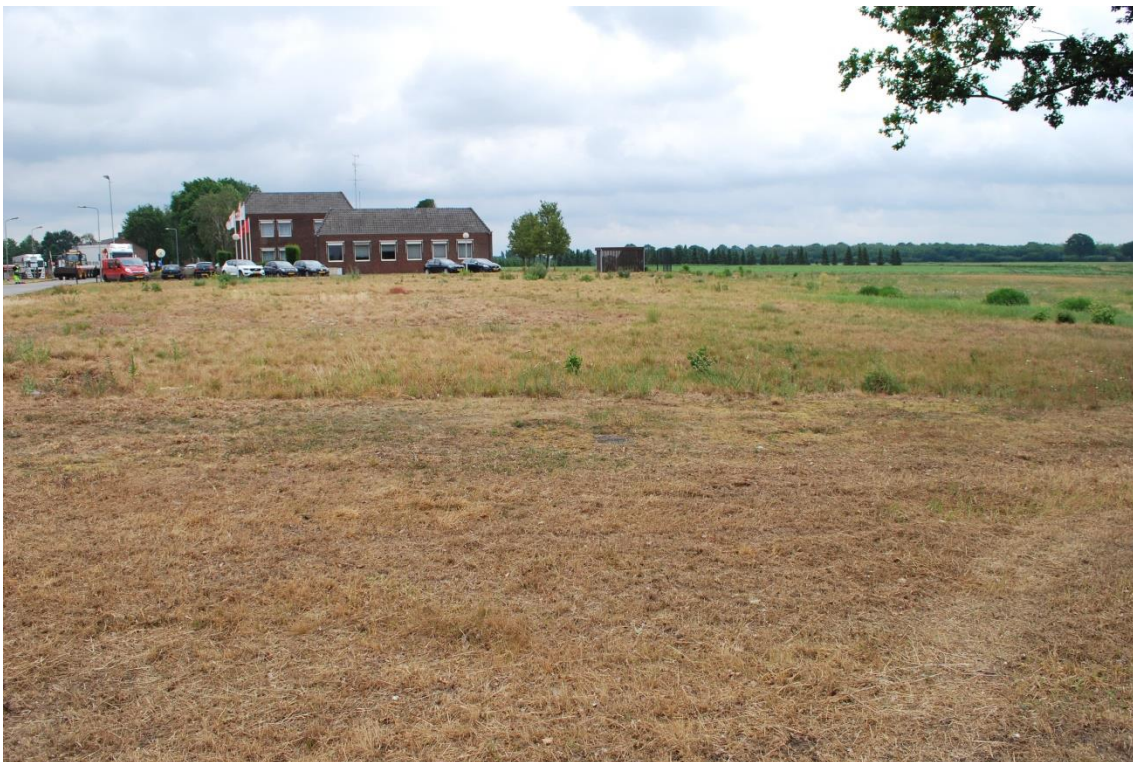
Het perceel ten zuiden van de Driekronenstraat en ten oosten van de Nijmeegseweg (nummer 2899) ligt ten tijde van het veldbezoek braak (foto 2). De voormalige bebouwing op het perceel (Driekronenstraat 2 en 4) is gesloopt. Nabij de kruising ligt het maaiveldniveau van het perceel ongeveer gelijk met de openbare weg, doch het terrein loopt in zuidoostelijke richting (naar de Kroonbeek) duidelijk af (foto 3).

Afbeelding 2: Braakliggend perceel (voormalig Drie Kronenstraat 2 en 4) nabij kruising

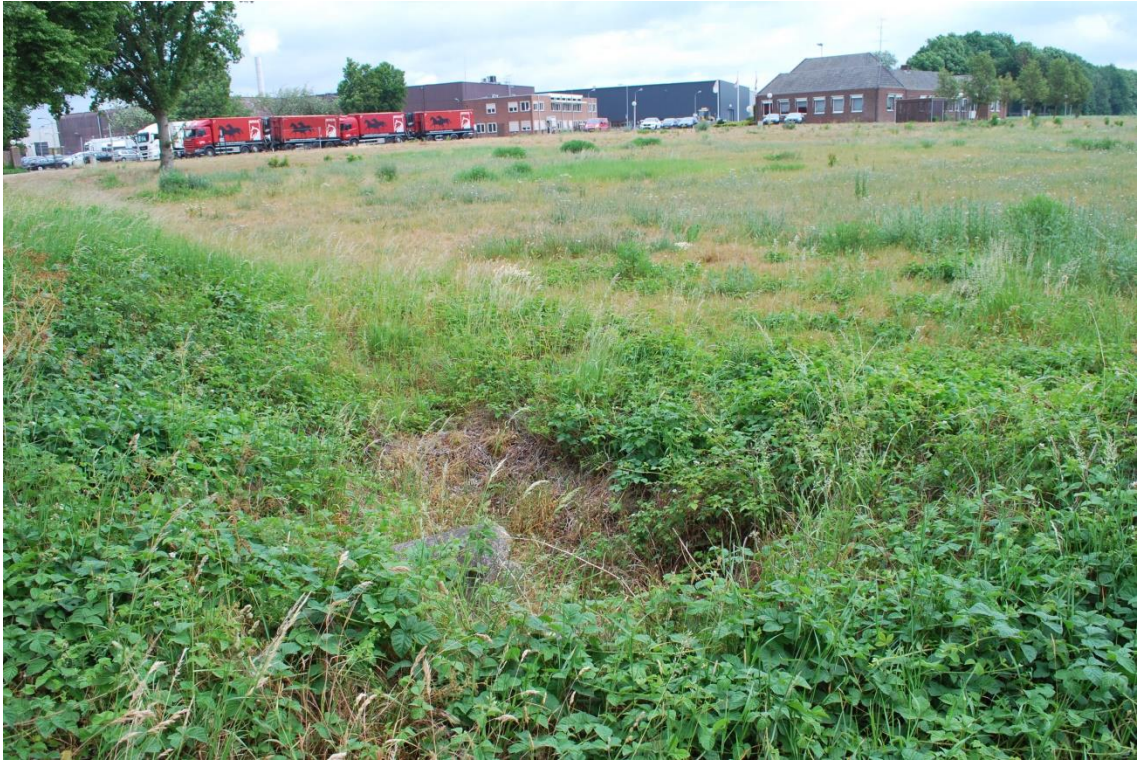
Afbeelding 3: braakliggend perceel met sloot (voorgond) langs de Nijmeegseweg (links)

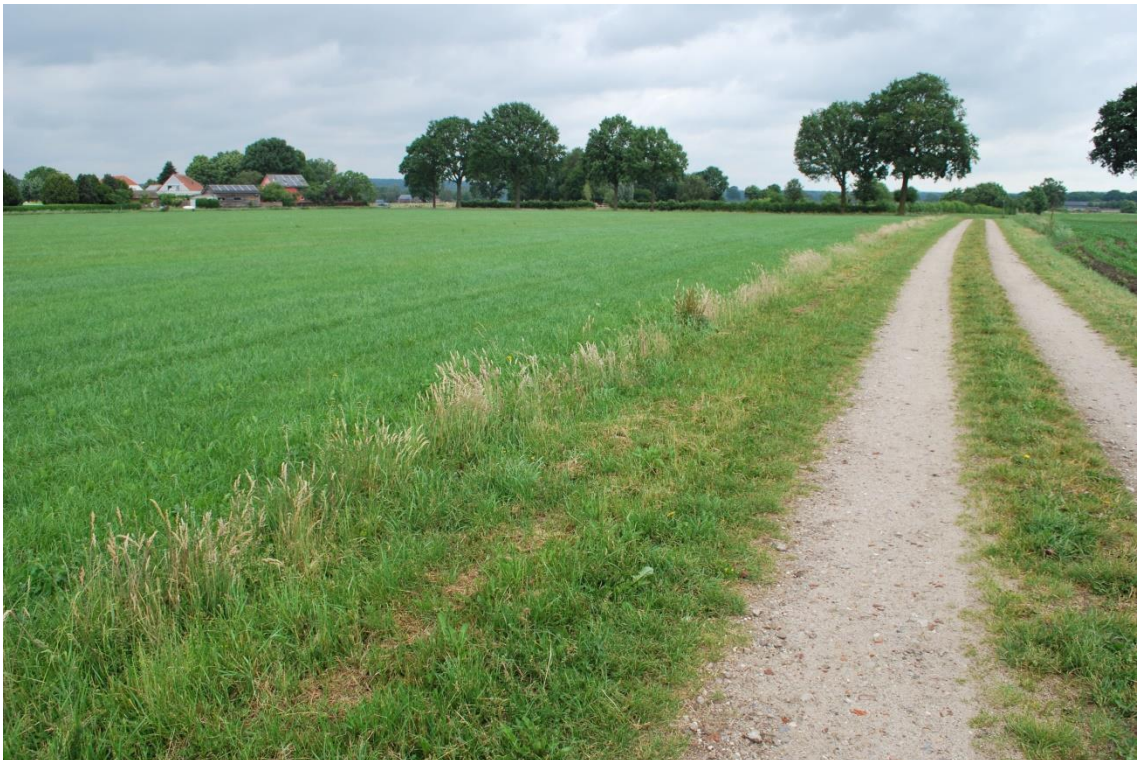
Het tracé loopt in noordoostelijke richting verder over landbouwgrond (foto 7) naar de Kromsteeg (foto 4). De Kromsteeg betreft een veldweg die verhard is met grind en oud bouwpuin (foto 5). Gelet op de grote brokken puin (ter grootte van halve bakstenen) is de puinverharding van historische oorsprong. Ten tijde van de veldinspectie zijn aan maaiveld geen asbestverdachte stukken puin aangetroffen. Het tracé volgt verder de Kromsteeg tot aan de Kroefsestraat (asfaltweg).

Afbeelding 4: Kromsteeg ter plaatse van toekomstige Verbindingsweg (op achtergrond Kroefsestraat)

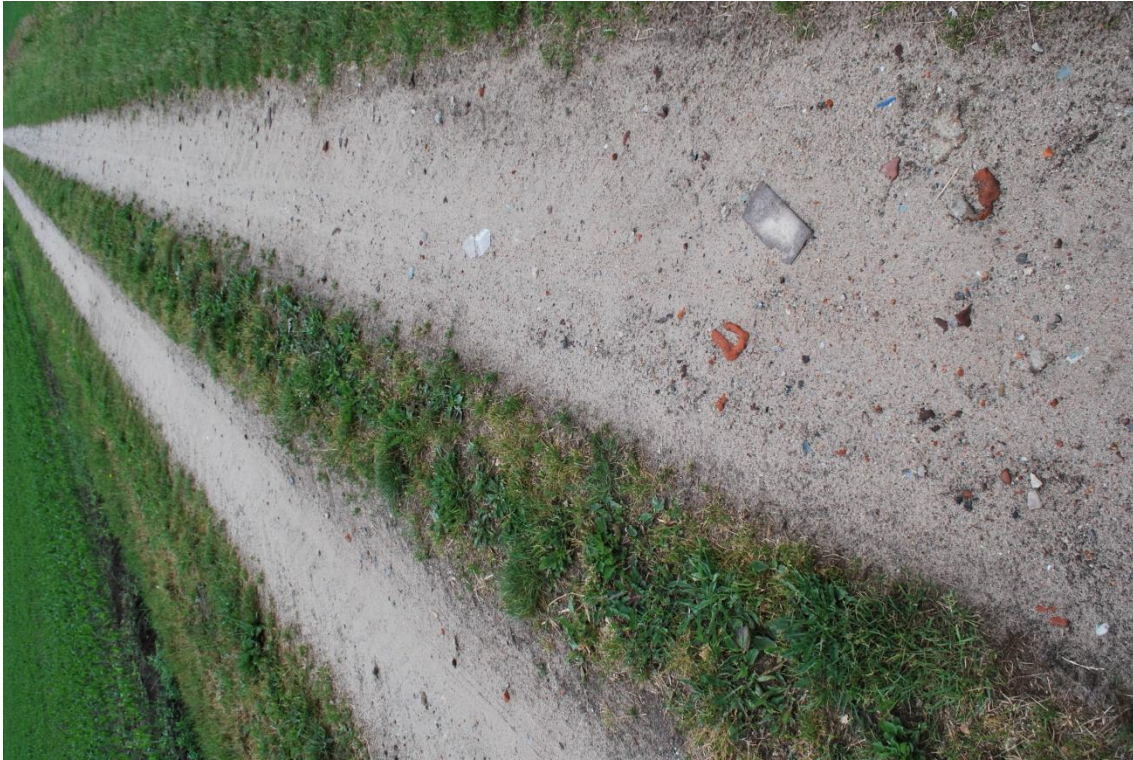
Het gedeelte van de Kromsteeg waarop de Verbindingsweg is gepland, is half verhard met puin van onbekende kwaliteit. Het is onbekend wanneer de puinverharding is aangebracht. Gelet op de grote brokken (ongesorteerd) puin die zijn waargenomen, is de verharding niet van recente datum doch reeds lang geleden aangebracht (waarschijnlijk historisch). Met de maaiveldinspectie die is uitgevoerd ten behoeve van het onderzoek in 2014, is asbesthoudend (plaat-)materiaal aangetroffen. Met de recente veldinspectie zijn in of op maaiveld geen asbestverdachte materialen waargenomen.

Afbeelding 5: halfverharding Kromsteeg met ongesorteerd puin

Bij de aanleg van de Verbindingsweg zal ter plaatse van de Kromsteeg gewerkt worden in de halfverharding. Om vast te stellen of het materiaal milieuhygiënisch geschikt is voor hergebruik (als fundering), of voor de uitvoering van de werkzaamheden extra veiligheidsmaatregelen nodig zijn (Arbo) én ten behoeve van de eventuele afvoer van het materiaal, is nader onderzoek naar asbest in de halfverharding noodzakelijk (conform de aanbevelingen van het onderzoek uit 2014).

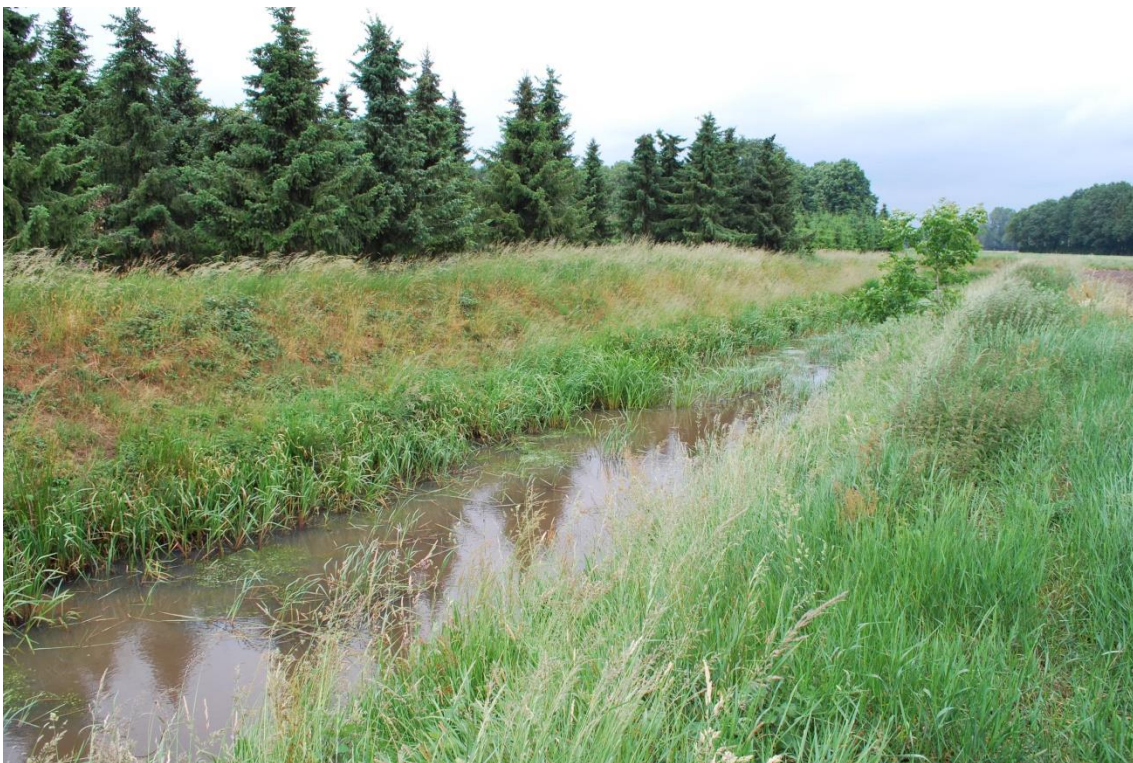
Het tracé loopt vervolgens achter (zuidoostelijk van) de bebouwing van Driekronenstraat 6 (kantoor) over enkele percelen akkerland (respectievelijk nummers 2898, 4130, 3611, 3610 en 2497). Op het perceel 2497 staan grote kerstbomen (foto 6). Halverwege het perceel met kerstbomen kruist het nieuwe tracé de Kroonbeek (foto 6). Het betreft een gegraven beek met een normaalprofiel en dicht begroeide oevers (foto 6).

- Het tracé van de Verbindingsweg kruist de Kroonbeek op een andere locatie dan het tracé van de voormalige Rondweg. De locaties liggen echter zo dicht bij elkaar dat de onderzochte waterbodemkwaliteit van de Kroonbeek ter plaatse van het tracé van de Rondweg als representatief wordt geacht voor de nieuwe kruising met de Kroonbeek voor de Verbindingsweg.

Afbeelding 6: Kroonbeek ter hoogte van aan te leggen brug voor de Verbindingsweg

Met het verkennend asbest- en (water-)bodemonderzoek uit 2014 zijn in de waterbodem van de watergangen, licht verhoogde gehalten met cadmium, kobalt en/of nikkel aangetoond. Vrijkomende baggerspecie was deels toepasbaar als klasse B, deels klasse A en deels AW. Aangezien de geldigheidsduur van het uitgevoerde waterbodemonderzoek (maximaal vijf jaar) inmiddels is overschreden, dient voor de aanleg (realisatiefase) van de Verbindingsweg een nieuw verkennend waterbodemonderzoek te worden uitgevoerd.

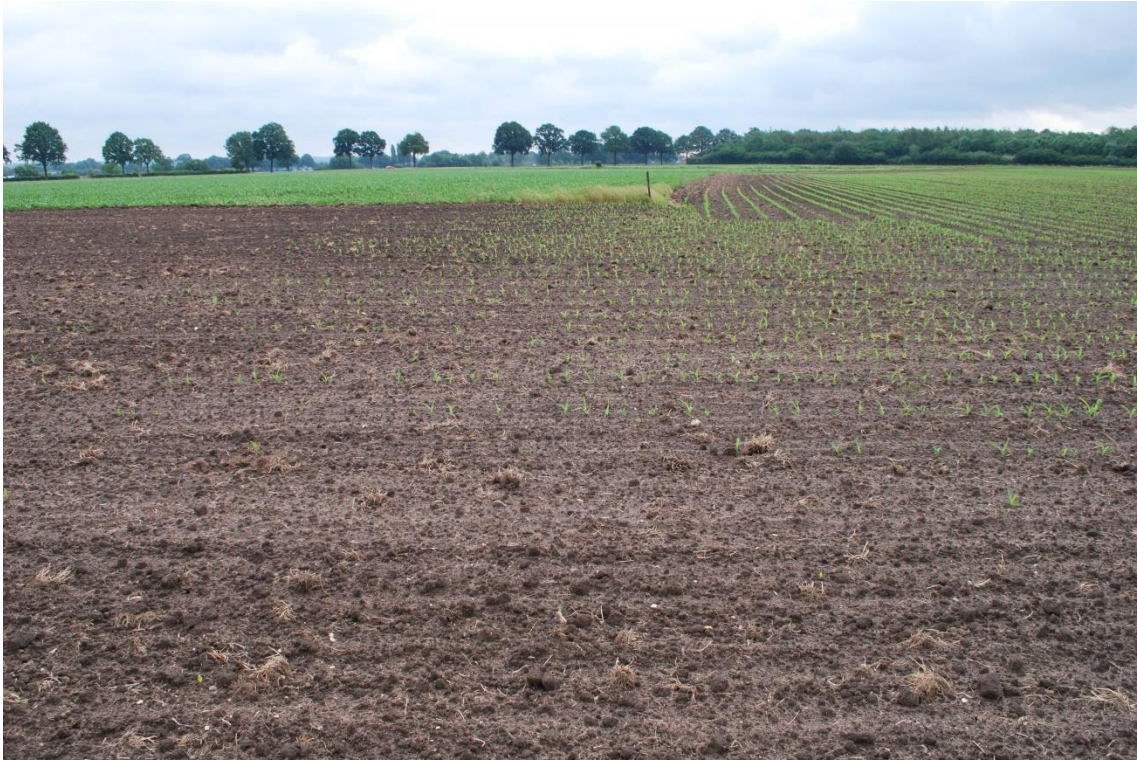
Afbeelding 7: landbouwgrond ter plaatse van aan te leggen Verbindingsweg noordelijk van Kroonbeek

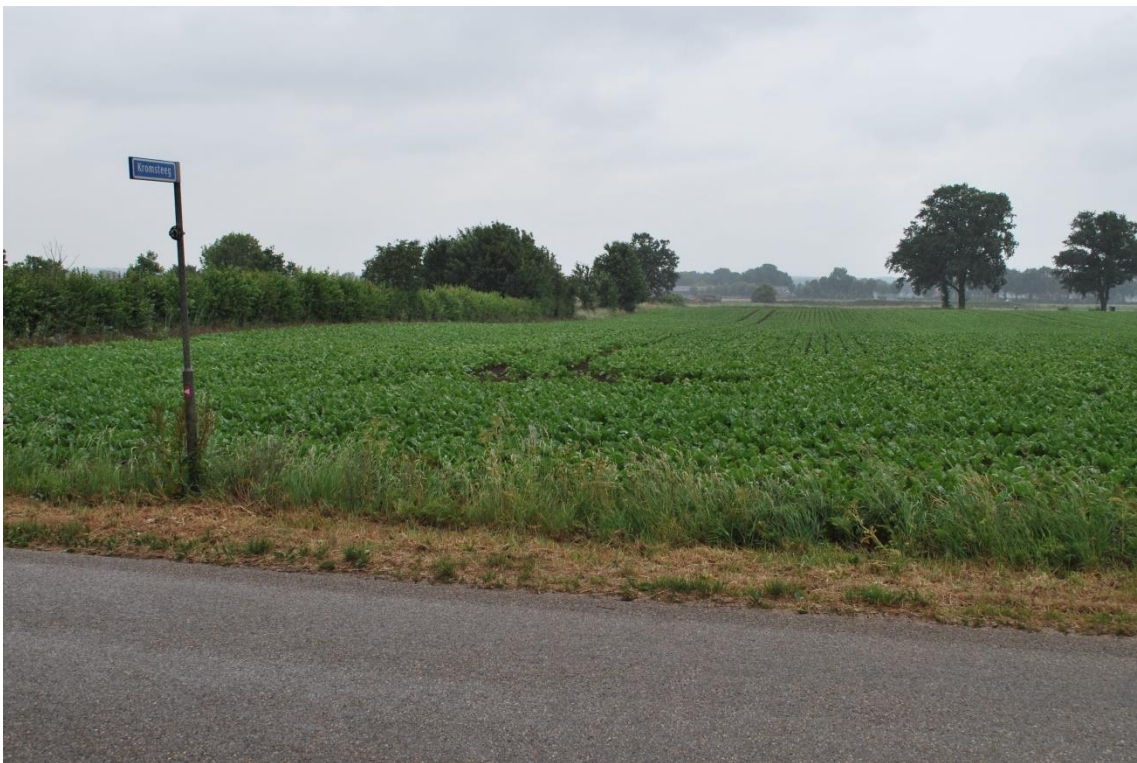
Het tracé ten noorden van de Kroefsestraat is ongewijzigd. De gronden ter plaatse zijn allemaal in gebruik als landbouwgrond (foto 8). Het tracé eindigt in noordelijke richting bij de Ringweg, nabij de Kroonbeek (foto 9 en 10).

Afbeelding 8: landbouwgrond ter plaatse van aan te leggen Verbindingsweg noordelijk van Kroefsestraat

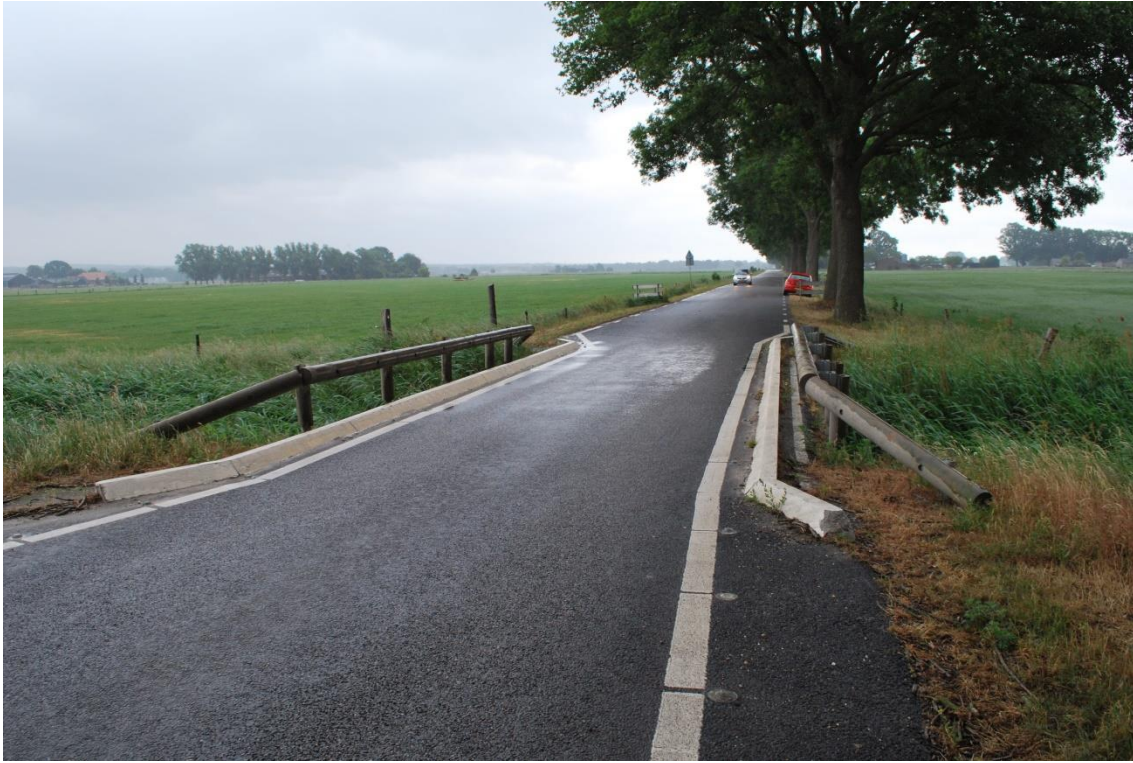
- Het tracé van de Verbindingsweg sluit op andere locaties aan op de Ringbaan dan het tracé van de voormalige Rondweg. De locaties liggen echter zo dicht bij elkaar dat de onderzochte bodemkwaliteit ter plaatse van de Ringbaan als representatief wordt geacht voor de nieuwe aansluitingen op de Ringbaan.

Afbeelding 9: Ringbaan ter hoogte van de toekomstige aansluiting op de Verbindingsweg

Voor de aanleg (realisatiefase) van de Verbindingsweg dient de bodemkwaliteit ter plaatse van de aansluiting op de Ringbaan bepaald te worden, middels een partijkeuring, om de hergebruiksmogelijkheden van de vrijkomende materialen te bepalen.

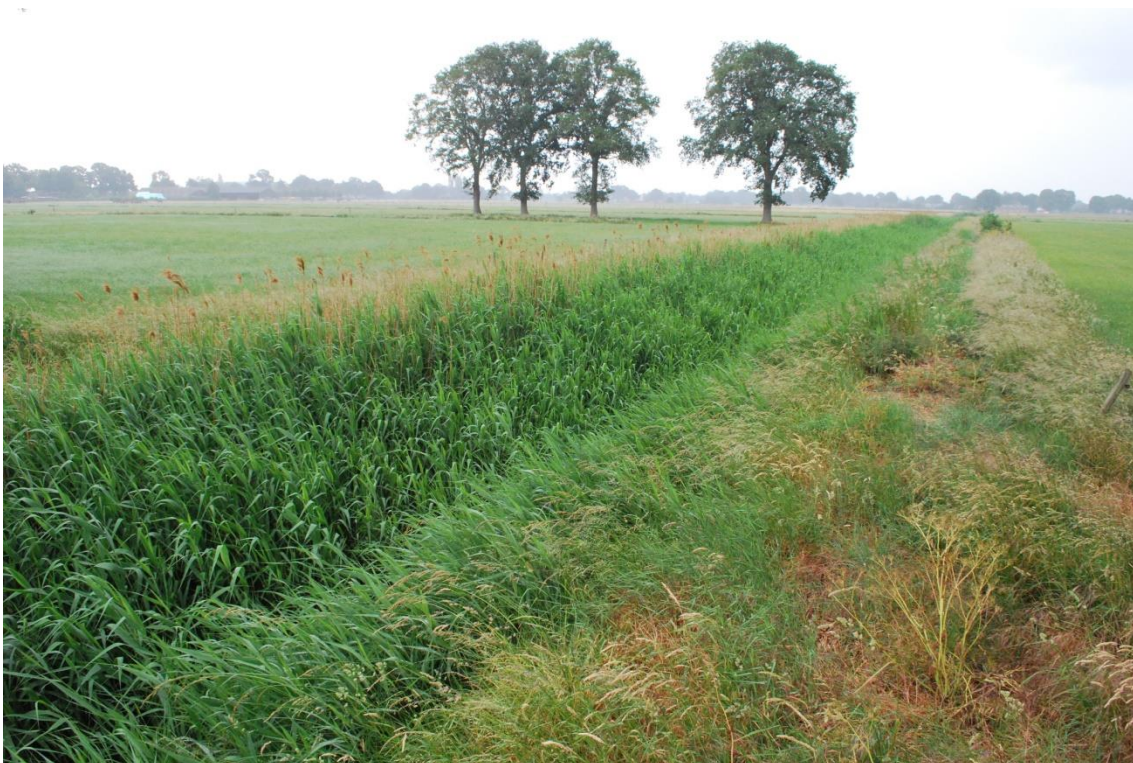
Afbeelding 10: landbouwgrond ter plaatse van aan te leggen Verbindingsweg nabij Ringbaan (nabij Kroonbeek)
