Bouwhistorische verkenning

Landgoed Maria Roepaan, Ottersum

September 2022

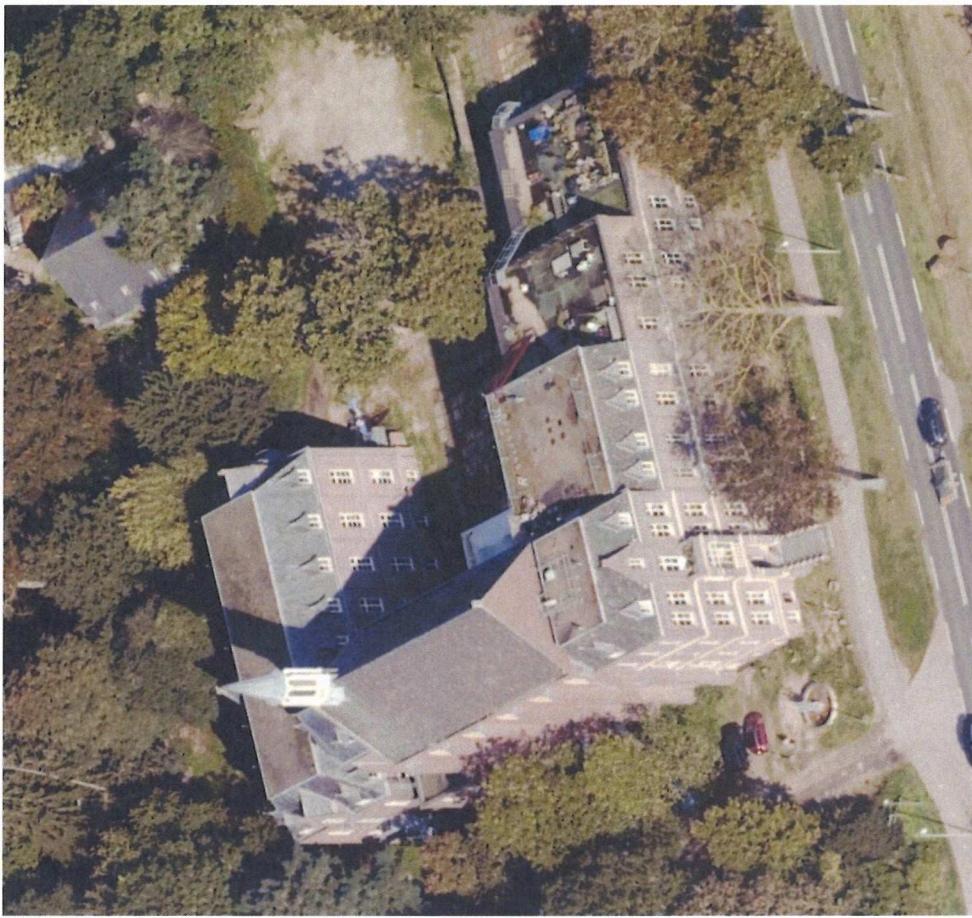
Afbeelding 12 Luchtfoto vanuit het zuidwesten (bron: Agrimeter)

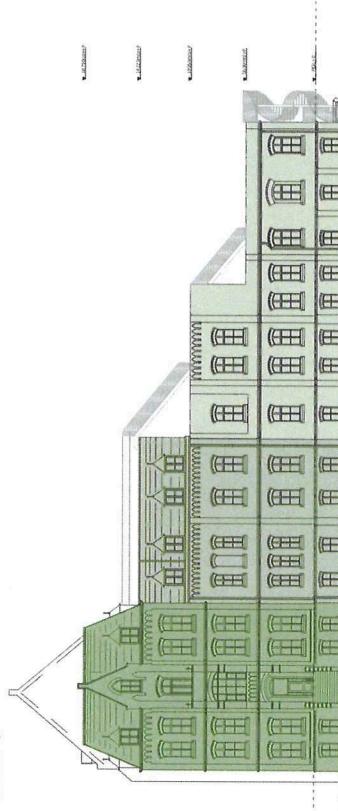
Afbeelding 14 Gevelaanzicht zuidvleugel (tekening door Van Ede Architecten; bewerking door Clement Rentmeesters)

De westhoek van de zuidvleugel omvat het zogenaamde "Herrenhuis" bestaande uit drie bouwlagen. Centraal in de voorgevel bevindt zich de opvallende entreepartij bestaande uit een middenrisaliet met topgevel. Een bordestrap leidt naar het overwelfde ingangsportiek dat toegang biedt tot de begane grond. Het portiek wordt omkaderd door bakstenen pijlers, onderling verbonden door bakstenen segmentbogen en voorzien van decoratieve lijstkapitelen. Het portiek wordt overwelfd door een gewelf uit rode baksteen met kruisribben uit geprofileerde natuursteen. Het bordes is voorzien van een terrazzovloer. De voorgevel van het Herrenhuis is symmetrisch van opzet in een regelmatige indeling, met aan weerszijden van het middenrisaliet twee meerruit vensters op iedere bouwlaag. De ramen zijn gevat in segmentboogvensters met decoratief metselwerk en onderdorpels uit beton. De voorgevel wordt geleed door horizontaal doorlopende waterlijsten ter hoogte van de

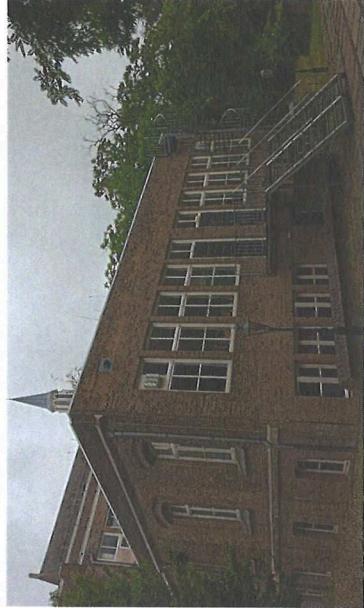
Afbeelding 19 Huidige oostgevel Herrenhuis

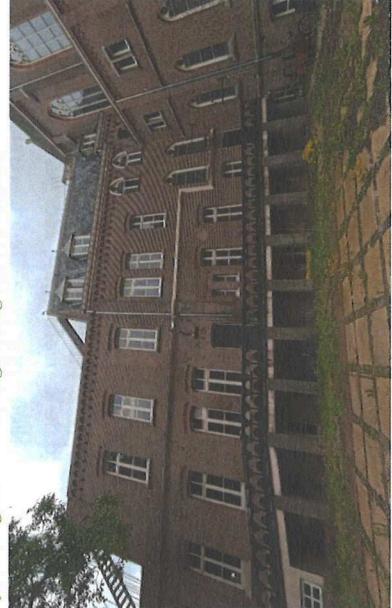
Afbeelding 20 Achtergevel Herrenhuis (vanaf de binnenplaats)

De achtergevel van de zuidvleugel is asymmetrisch ingedeeld. Het trappenhuis is aan de buitenzijde te herkennen aan de verspringing in verdiepingshoogte en de spitsboogvormige vensters met gebrandschilderde ramen. Onder de dakrand zijn net als aan de voorgevel boogfriesen ingemetseld. Ter hoogte van de bovenste spitsboogvensters worden deze onderbroken. De overige bouwdelen zijn aan de achterzijde eveneens voorzien van segmentboogvormige vensters met zeszijdige vensterramen en getoogde vensters ter hoogte van het souterrain.

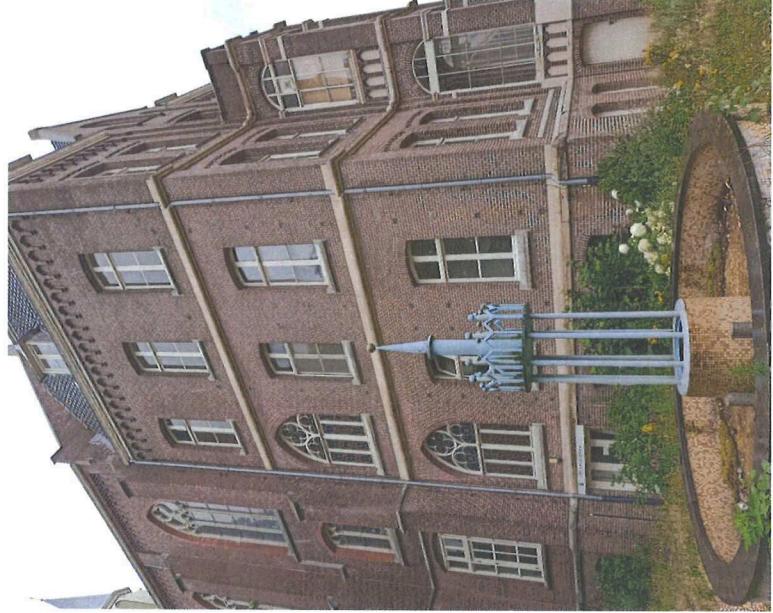
Afbeelding 21 Linker zijgevel Herrenhuis

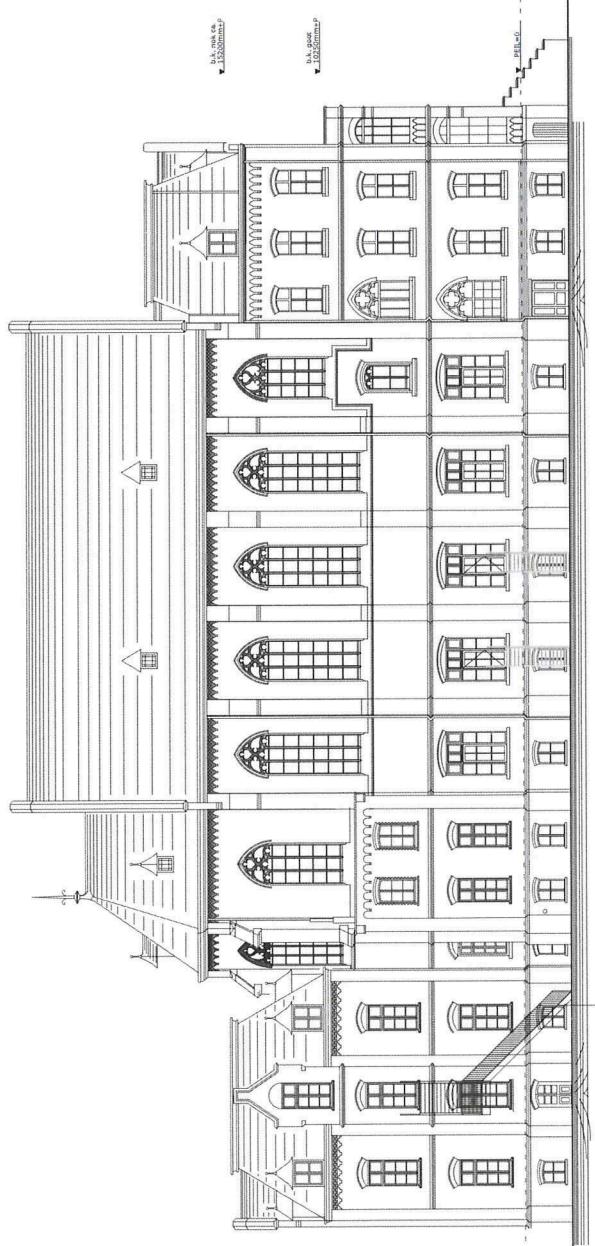
Afbeelding 23

Westgevel (tekening door Van Ede Architecten)

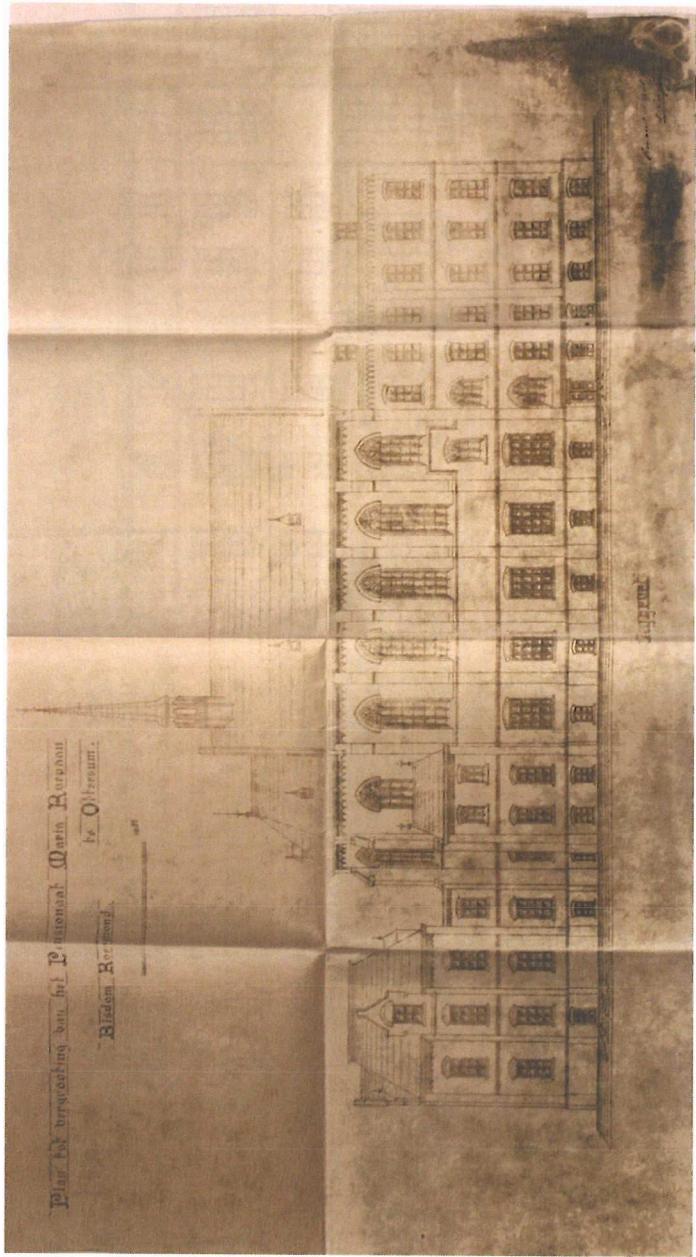
Afbeelding 24 Gevelaanzicht westgevel (bron: Erfgoedcentrum Nederlands Klaosterleven, Archief Zusters van de Goddelijke Voorziendheid, tekening door C. Franssen omstreeks 1905). Op het gevelaanzicht is te zien dat in het oorspronkelijke ontwerp van Franssen het "Herrenhuis" een extra travee omvatte aan de straatzijde.

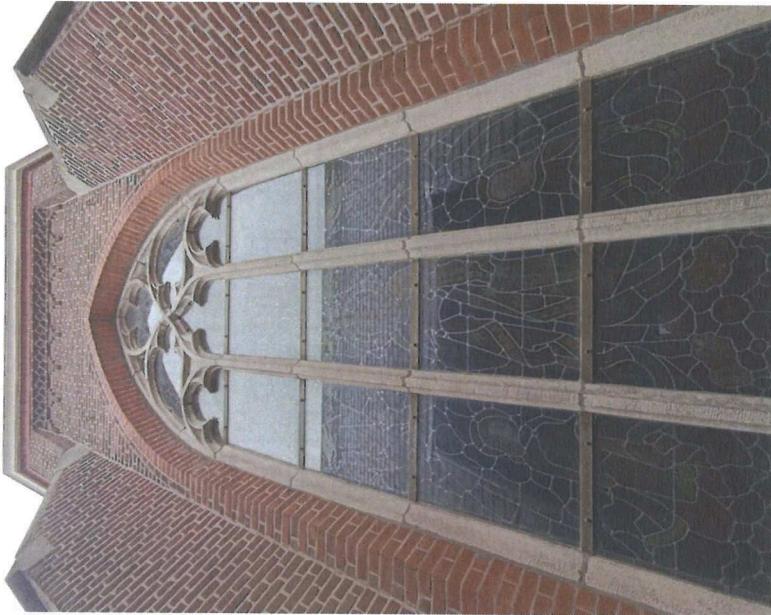
Afbeelding 25 Zicht op een van de koornviers vanaf de buitenzijde (balkon 2e verdieping zusterhuis). Op de foto is onder andere de neogotische tracering te zien (uitgevoerd in hardsteen uit de Ourthe). De spitsbooggewelven worden geaccentueerd door een omranding in een lichtrode baksteen. Onder de dakrand is de tandlijst te zien, bestaande uit drie rijen muizentanden en lopende boogfriesen.

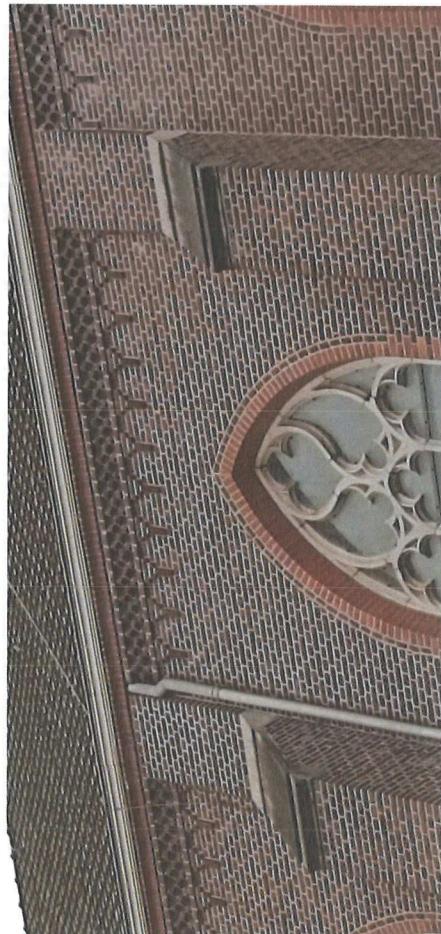
Afbeelding 26 Links: detail van de tandlijst en tracerings ter plaatse van de westgevel

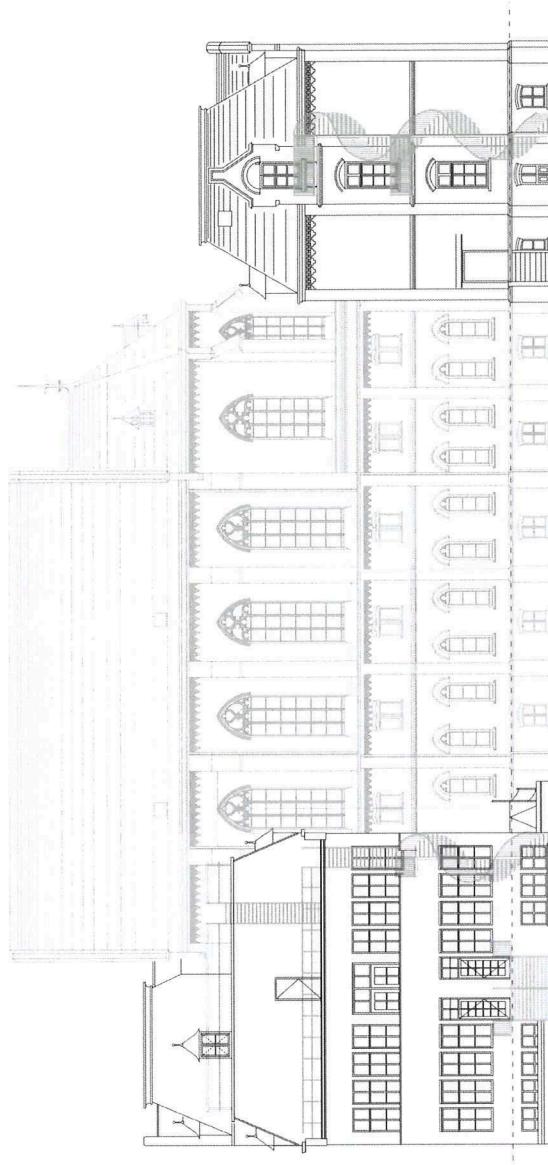
Afbeelding 28 Gevelaanzicht oostgevel, v.l.n.r.: Herrenhuis (gevel opgetrokken in ca. 1950); zijgevel kapelvleugel; zijgevel Zusterhuis (tekening door Van Ede Architecten)

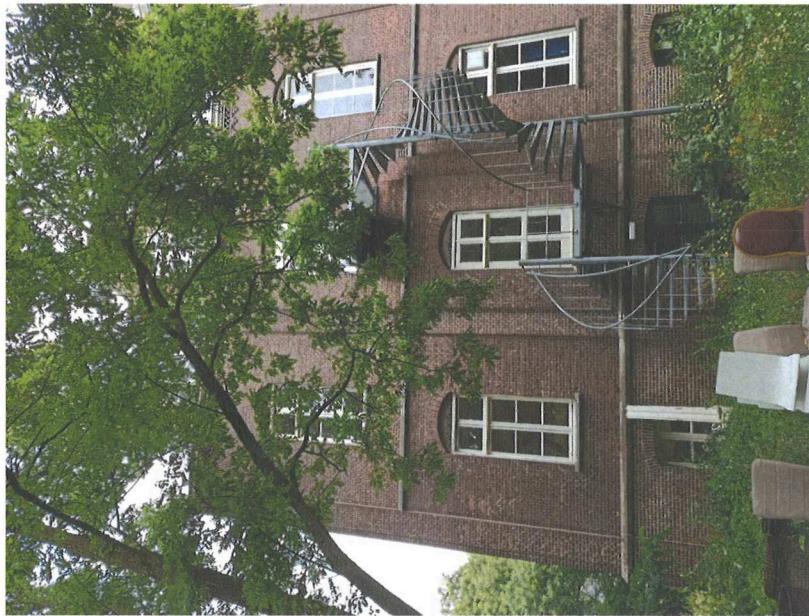
Afbeelding 29 Westgevel Zusterhuis, wederom met centraal een topgevel; de oorspronkelijke ramen zijn hier eveneens ten behoeve van de vluchtrap vervangen door nieuwe deuren. Aan weerszijden segmentboogvensters met de oorspronkelijke achtruitse raamvensters.

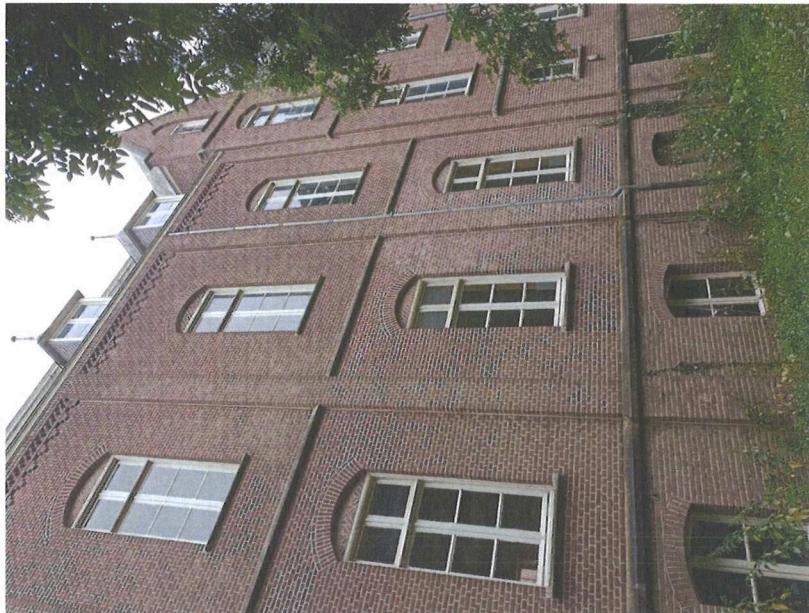
Afbeelding 30 Achtergevel (noordgevel) Zusterhuis, met eveneens een topgevel ter plaatse van het trappenhuis. In iedere travee en op iedere bouwlaag zijn de oorspronkelijke achtruitse raamvensters nog aanwezig. In de kapverdieping is ter plaatse van iedere travee een dakkapel aanwezig.

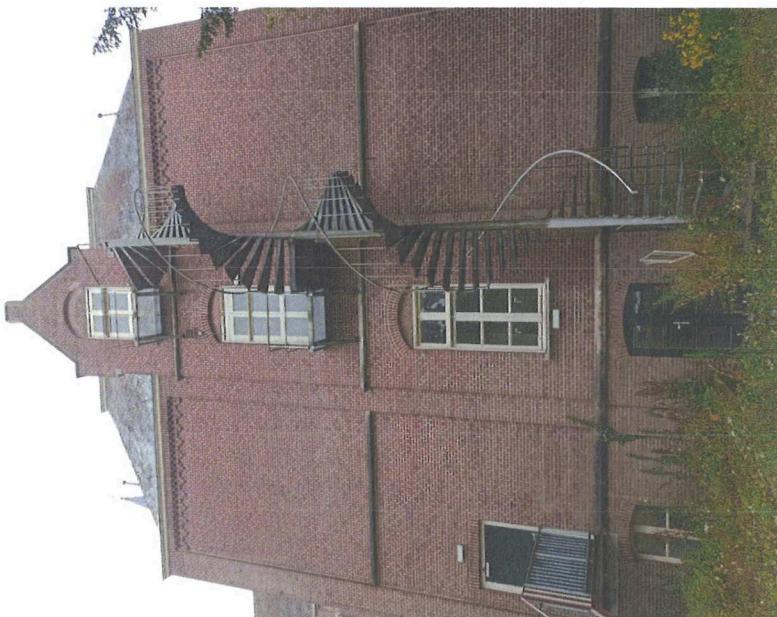
Afbeelding 29 Oostgevel Zusterhuis, met centraal een topgevel en aan weerszijden een blind uitgevoerde travee. Op de begane grond is het oorspronkelijke raam nog aanwezig; op de eerste en tweede verdieping werden deze later vervangen door nieuwe deuren met bordes en vluchtrap.

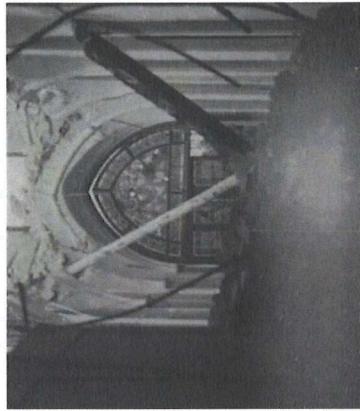
Afbeelding 33 Glas-in-lood-raam eerste verdieping met een voorstelling van een gevleugelde engel met de tekst: 'LAUDATE DOMINUM OMNES GENTES LAUDATE EUM OMNES POPULI.'

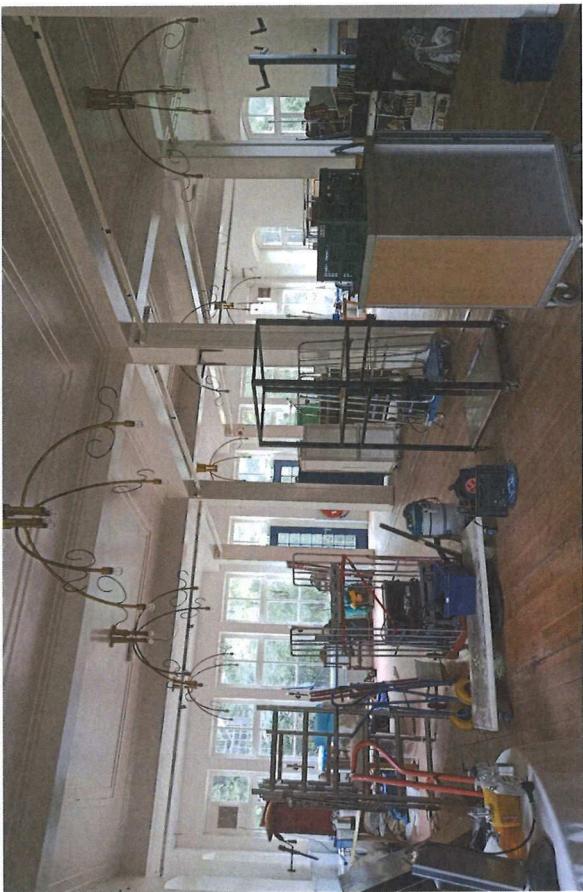
Afbeelding 40 Restant van het oude schoolhuis (begane grond). De achtergevel is na de oorlog opnieuw opgetrokken en voorzien van nieuwe raamvierslers. De kolommen herinneren aan de locatie van de vroegere en immiddels verdwenen kloostergang. De gehele interieurafwerking (plafonds, wanden, vloeren) is van latere datum.

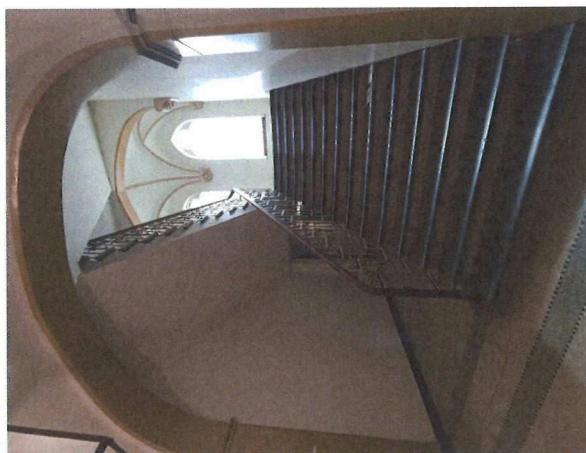
Afbeelding 38 Zicht op het centrale trappenhuis in de zuidvleugel (begane grond). De balustrade is gemaakt uit smeedijzer met een houten trapleuning; de trapsteden zijn bedekt met graniet en de optreden met terrazzowerk.

Het trappenhuis in het verbindingslid heeft hardstenen treden, terrazzo optreden en een fraaie, rijk uitgevoerde smeedijzeren balustrade. De eerste vlucht van het trappenhuis, verlicht door twee spitsboogvensters met gekleurd nonfiguratief glas-in-lood, heeft een overwelving met ribgewelven rustend op forse kraagstenen, versierd met omkrullende eikelbladeren. Deze kraagstenen vertonen qua vormgeving sterke overeenkomsten met tijdens de late middeleeuwen in de Nederrijnstreek gehanteerde modellen.

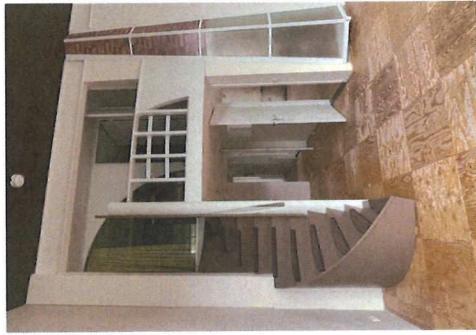
Afbeelding 42 Links: de vertrekken op de eerste en tweede verdieping van het Herenhuis en schoolhuis zijn verbouwd tot appartementen, waarbij de inrichtingen zijn gemaakt door bewoners.

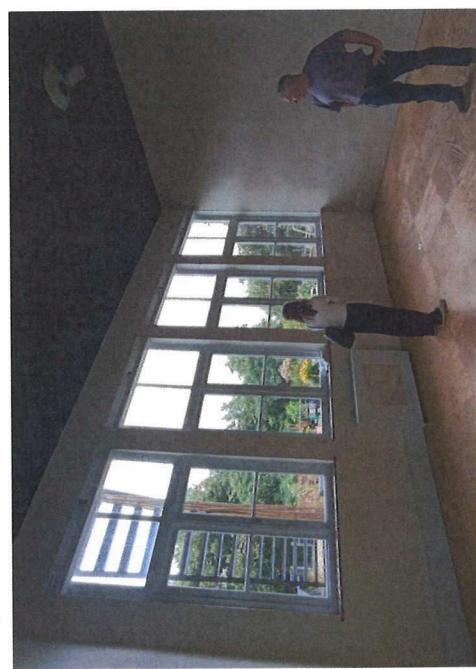
Afbeelding 41 Links: Eerste verdieping van het schoolhuis met zicht op het platte dak van de benedenverdieping. Ook deze gevel is na de oorlog opnieuw opgetrokken.

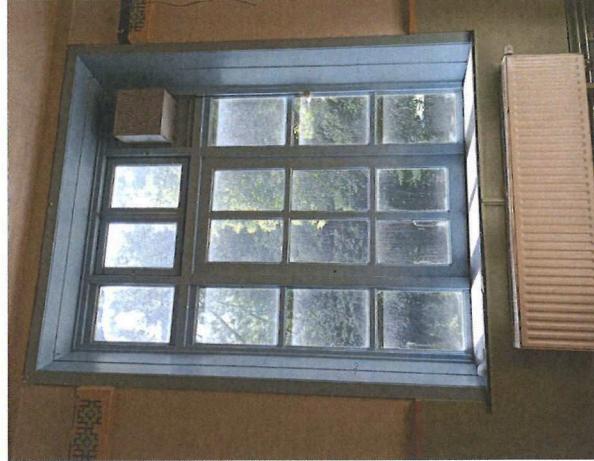
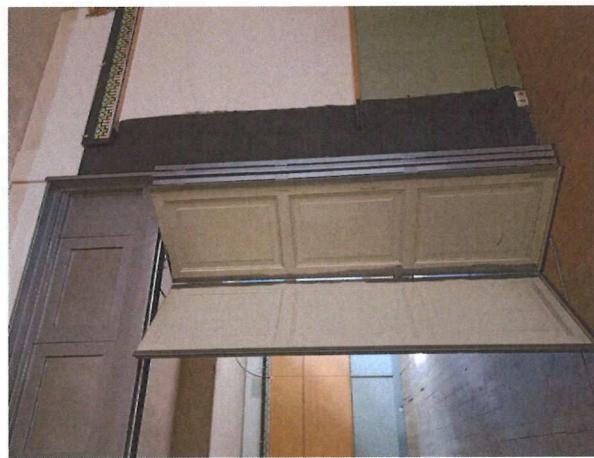
Afbeelding 47 De vijftal grote ramen in de westgevel van de eetzaal zijn later (na 2001) aangebracht maar zijn nageemaakt volgens de indeling van de oorspronkelijke ramen. De twee ramen aan weerszijden van de vouwdeuren zijn thans in gebruik als vluchtedeuren, waartoe de ramen zwart zijn geverfd en binnen en buiten trapjes zijn aangebracht.

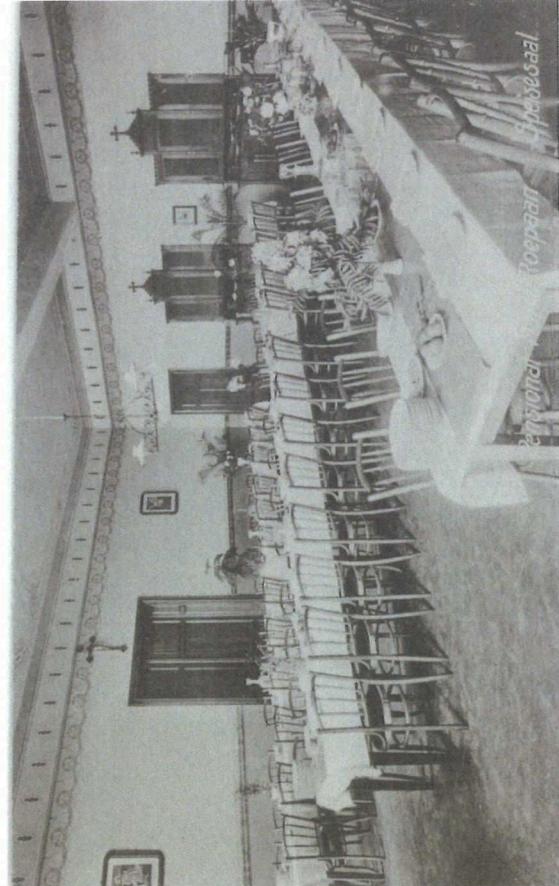
Afbeelding 45 Historische foto van het interieur van de eetzaal

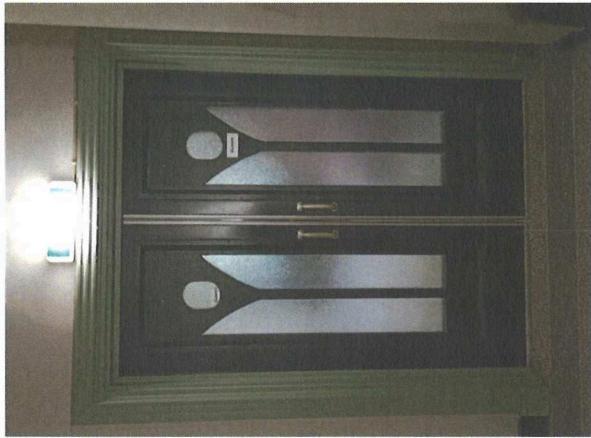
Afbeelding 51 Doorheen het complex bevinden zich in de gangen dubbelle klapdeuren. Deze dateren uit de periode van Maria Roepaan als stichting voor geestelijke gehandicaptenzorg (aren '50/60). Op sommige plaatsen bevinden ze zich ter locatie van oorspronkelijk aanwezige deuropeningen (zoals op bovenstaande foto).

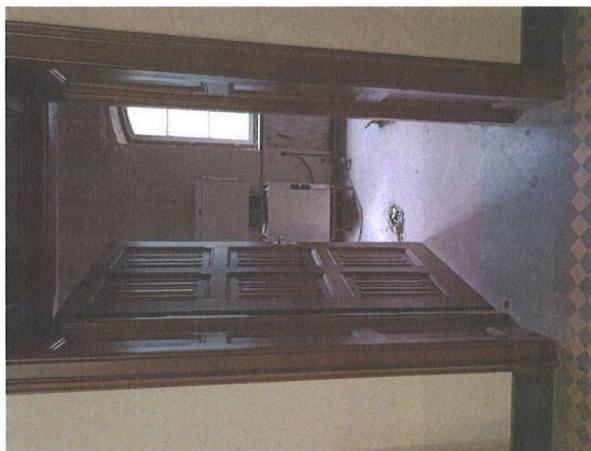
Afbeelding 50 De oorspronkelijke eikenhouten deur in het koor richting dienstruimte (voormalige sacristie) is nog aanwezig.

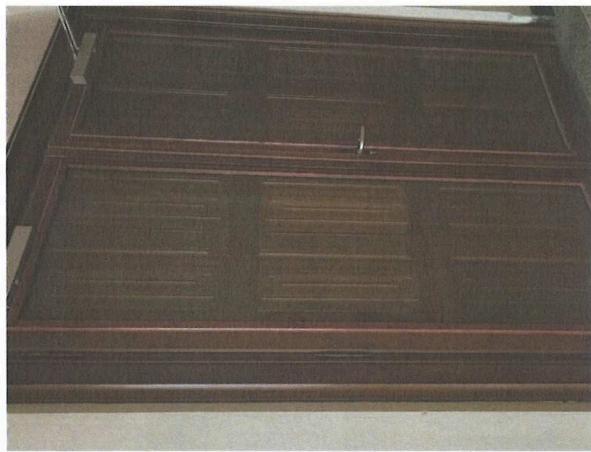
Afbeelding 49 De toegangsdeuren van de kapel (eerste verdieping) stammen uit de bouwtijd. Het koperen hang- en sluitwerk is nog oorspronkelijk; de glazen voorzetdeuren en deurgreep zijn van latere datum.

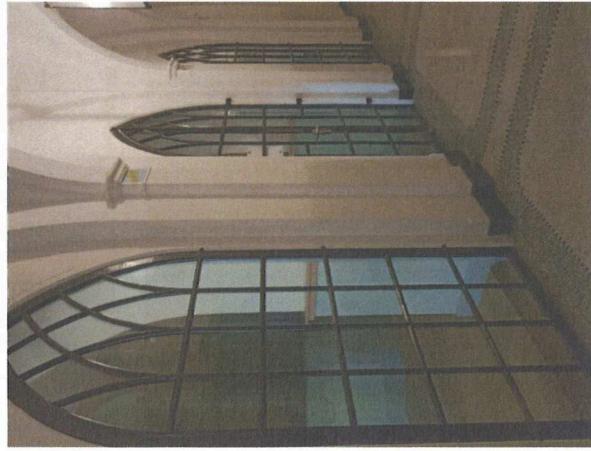
Afbeelding 48 Zicht op de huidige receptieruimte (links) vanuit de gang. In de wand zijn een drietal spitsboogvormige (refererend naar de kapel) glaspartijen angebracht, deze zijn van een latere periode.

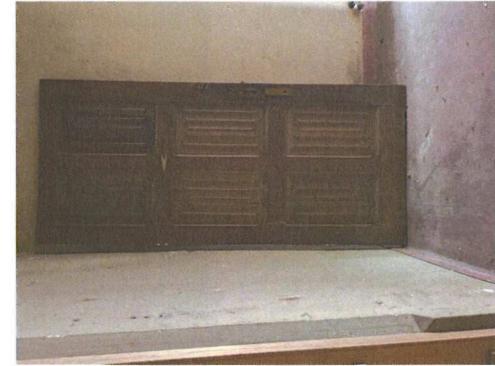
Afbeelding 54 Links: in de ruimte tussen koor en gang staat nog een losse eikenhouten deur uit de bouwtijd

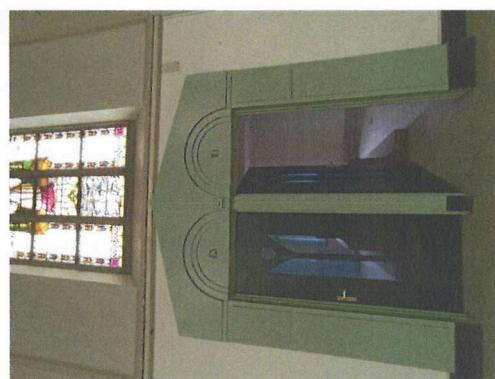
Afbeelding 52 Links: de dubbele klapdeuren in de kapel richting de gang dateren uit de jaren '50.

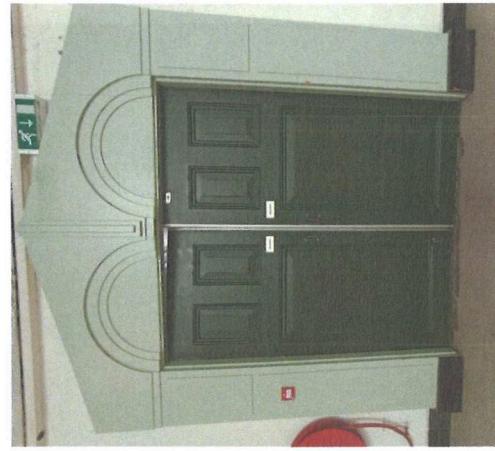
Afbeelding 53 Rechts: de deuren in de kapel richting de toiletten dateren uit een latere periode.

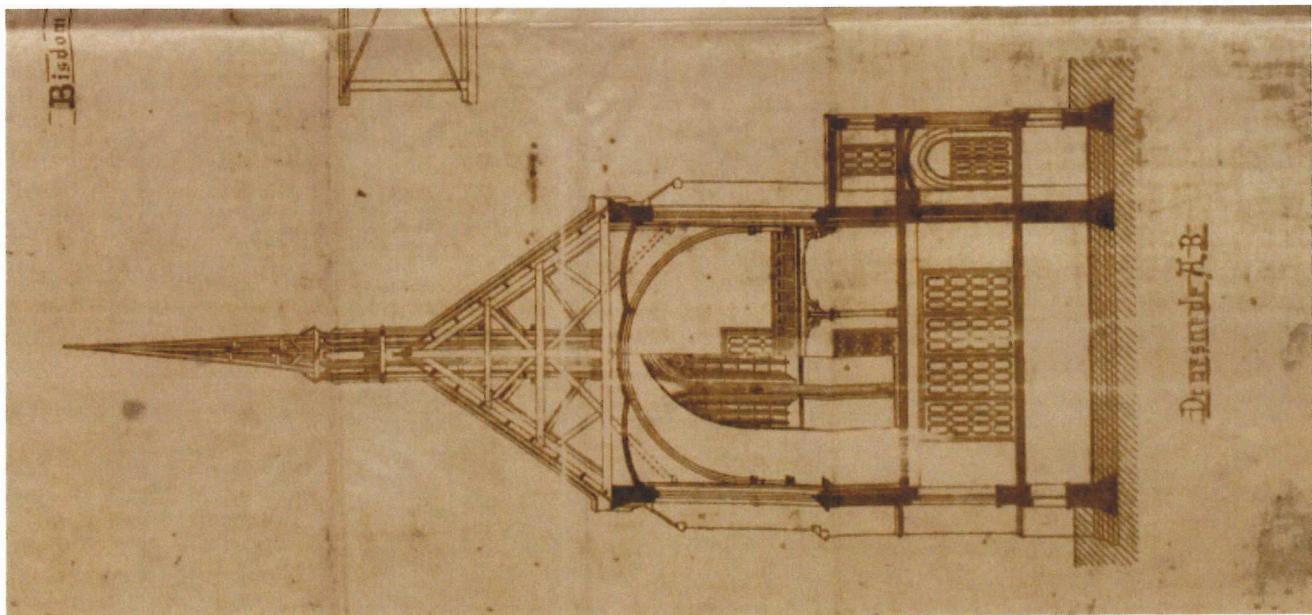
Afbeelding 55 Links: Doorsnede van de kapel richting het noorden (bron: ENK, Archief Zusters van de Goddelijke Voorzienigheid, tekening door C. Franssen omstreeks 1905). Op de doorsnede zijn tevens de oorspronkelijke binnendeuren in de kloostergang te zien, alsook de schuifdeuren tussen de eetzaal op de begane grond. Ook de houten kapconstructie en de oorspronkelijke balustrade in de kapel zijn zichtbaar.

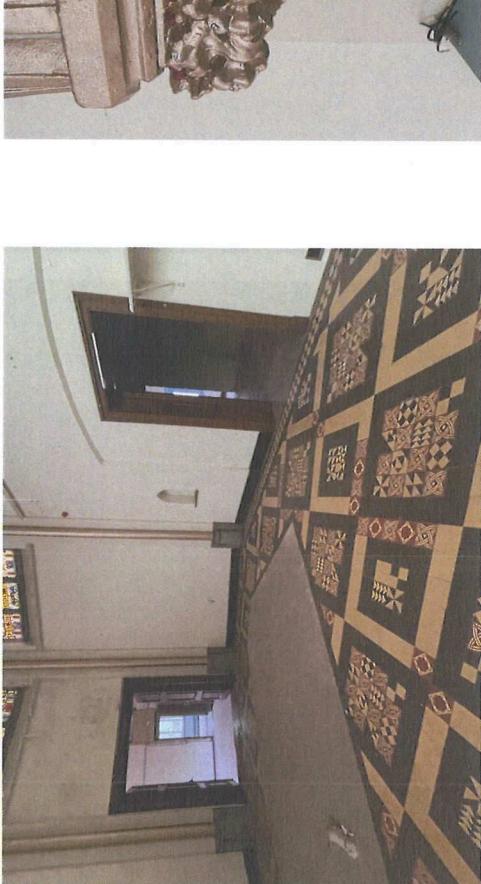
Afbeelding 59 De vloer in het koor is voorzien van tegelwerk uit de bouwtijd (behalve ter locatie van het vroegere altaar). De achtergelegen dubbele deuren zijn later aangebracht.

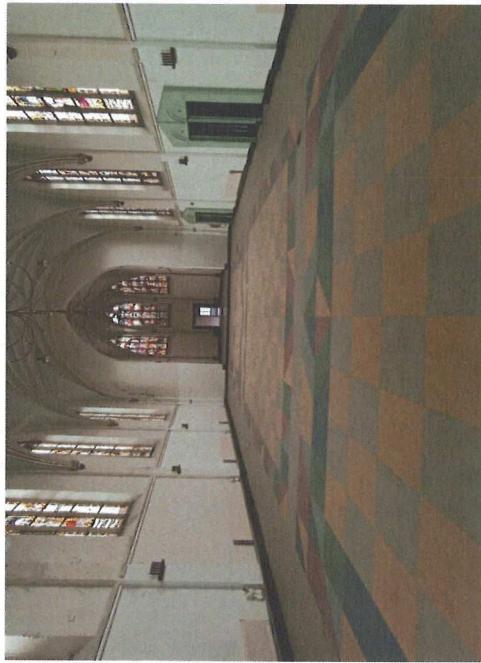
Afbeelding 61 De vloer in de kapel is bedekt met linoleum uit een latere periode, met daaronder mogelijk nog de tegelvloer

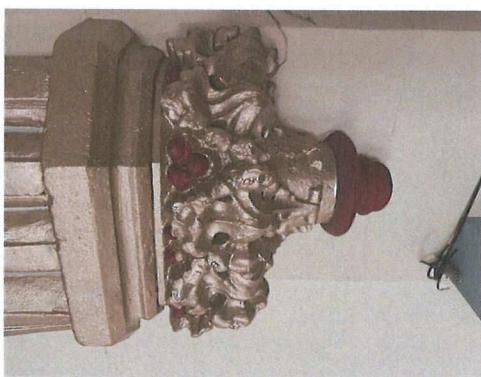
Afbeelding 60 Detail van een sluitstuk uit savonnières-steen van het gewelf

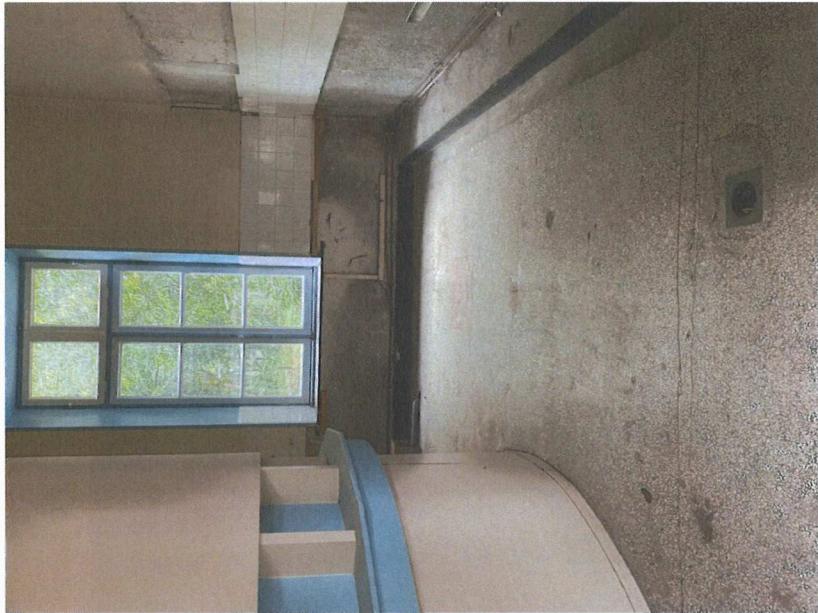
Afbeelding 66 De voormalige "inmaak" ruimte naast de voormalige keuken. Links in beeld is het barneubel zichtbaar. Enkel de oorspronkelijke terrazzo vloer qua interieurafwerking nog oorspronkelijk; deze is (t.o.v. bijv. de terrazzo vloeren in de gangen) in een lagere kwaliteitsklasse uitgevoerd en op sommige plaatsen in slechte toestand.

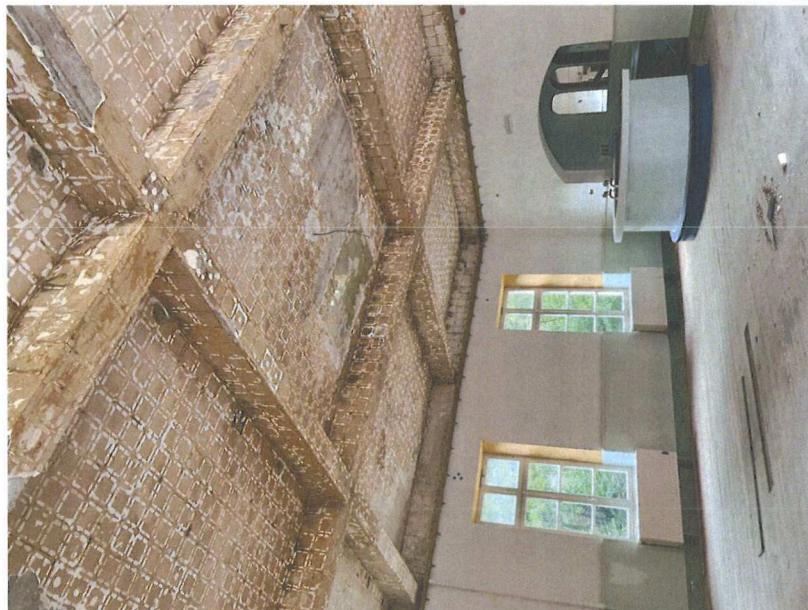
Afbeelding 63 De voormalige discotheek en oorspronkelijke keuken. Tegenwoordig zijn de vloeren bedekt met houten planken. Rechts onder in beeld het barneubel en de doorgrook muur. Het plafond is voorzien geweest van groen tegelwerk, waarvan de pleisterrestanten nog zichtbaar zijn. In de ruimte is duidelijk de betonnen hoofddraagconstructie zichtbaar.

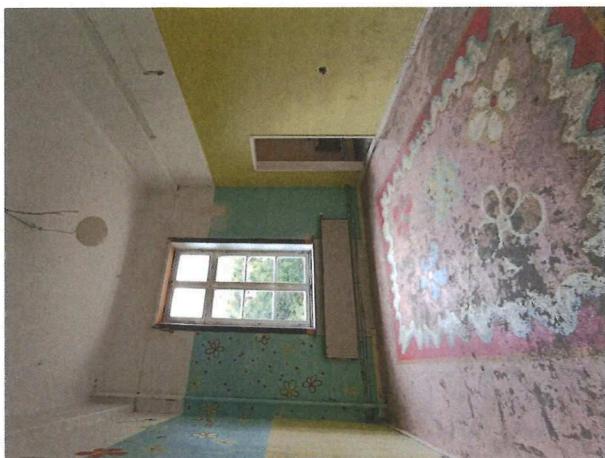
Afbeelding 70 Een van de zustersvertrekken op de 1^e verdieping (vloer in houtgranaat, later beschildera)

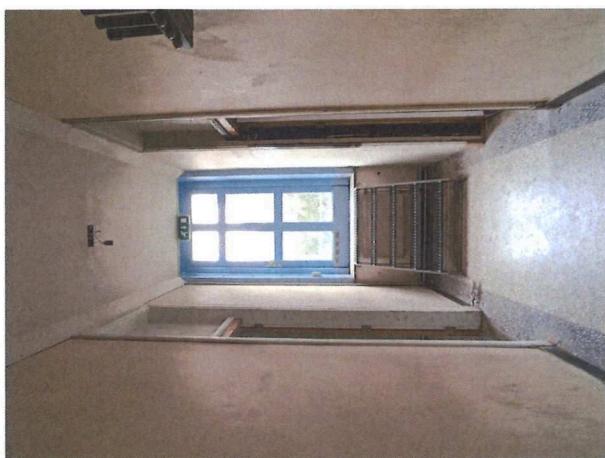
Afbeelding 69 Gang 1^e verdieping Zustershuis (oostelijke deel); hier is de terrazzo vloer wel nog aanwezig

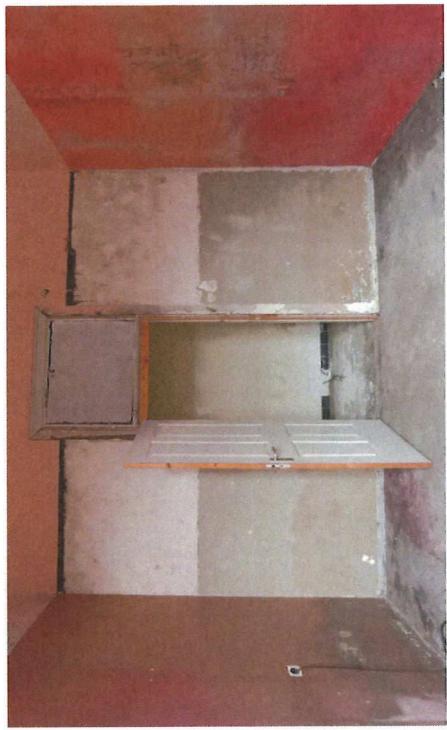
Afbeelding 73 Een van de zustersvertrekken op de 1^e verdieping, de binnendeuren zijn over de gehele verdieping vervangen geweest door nieuwe exemplaren

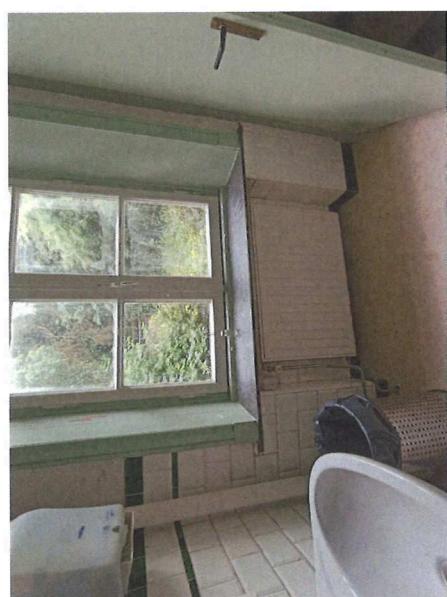
Afbeelding 72 Toiletruimte op de begane grond, de linoleum vloerbedekking en het wandtegelwerk staamt uit een latere periode

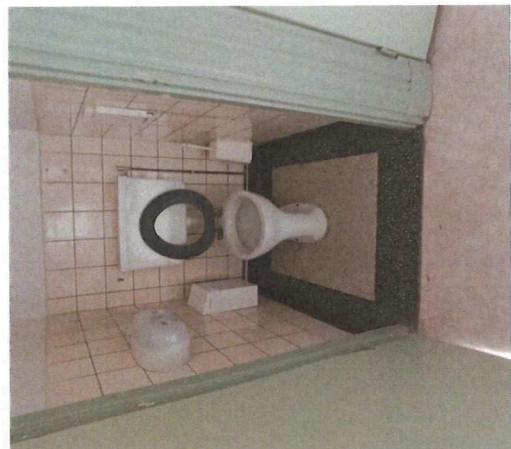
Afbeelding 71 Toiletruimte op de begane grond, in de wc-hokjes zijn de oorspronkelijke tegelwerk en tegelwerk nog aanwezig

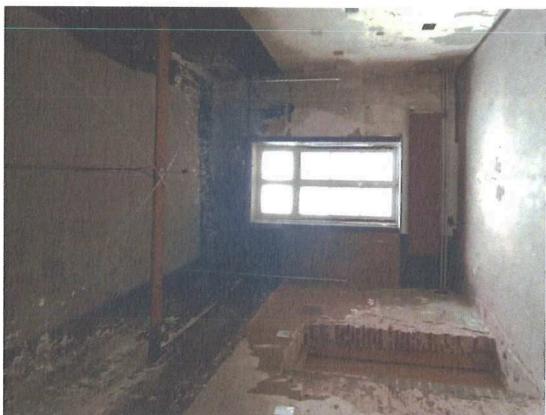
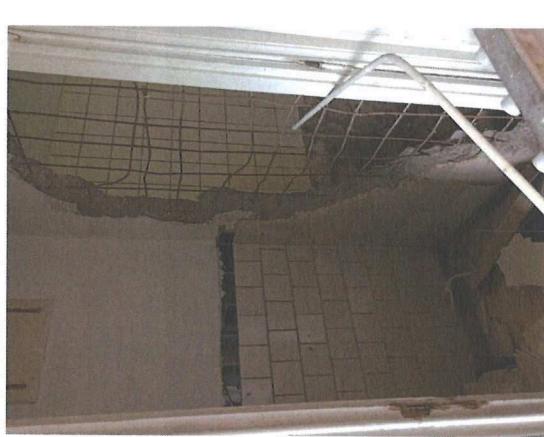
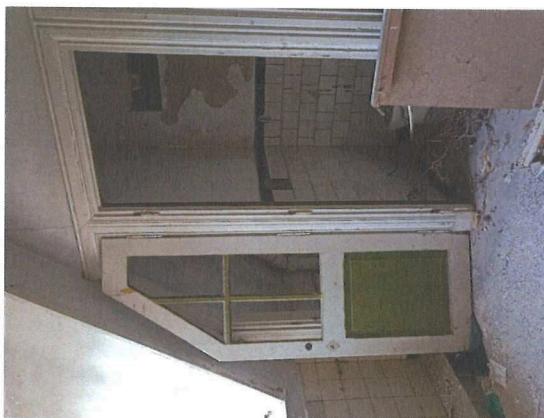
Afbeelding 77 Sanitaire ruimte op de tweede verdieping van het zusterhuis. De oorspronkelijke tegels en het interieur zijn deels nog aanwezig. De gehele ruimte verkeert echter in een vervallen staat.

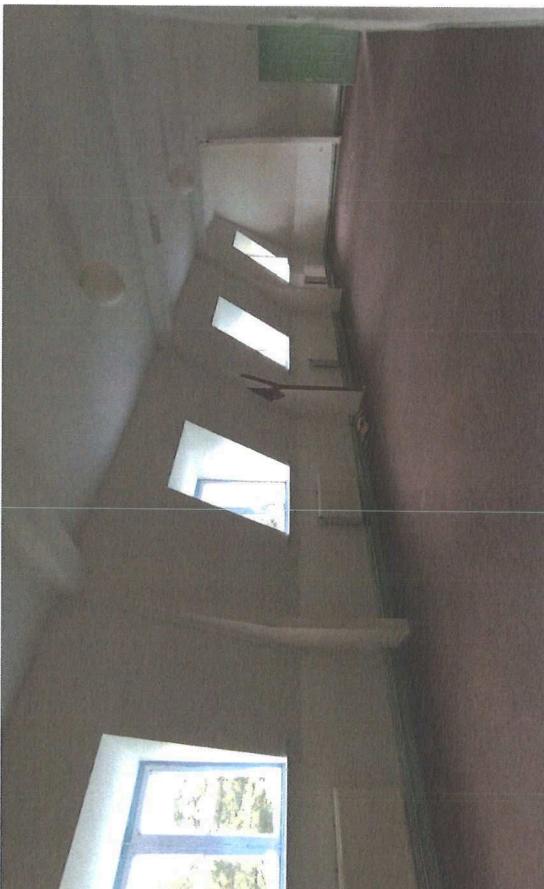
Afbeelding 76 Tweede verdieping van het zusterhuis. De tussenwanden zijn later doorgebroken, hierdoor is de structuur van de houten kapconstructie goed gadesbaar. De oorspronkelijke dakkapellen zijn nog aanwezig. De vloeren op de tweede verdieping zijn uitgevoerd in houtgraniët; deze zijn later deels bekled met tapijttegels.

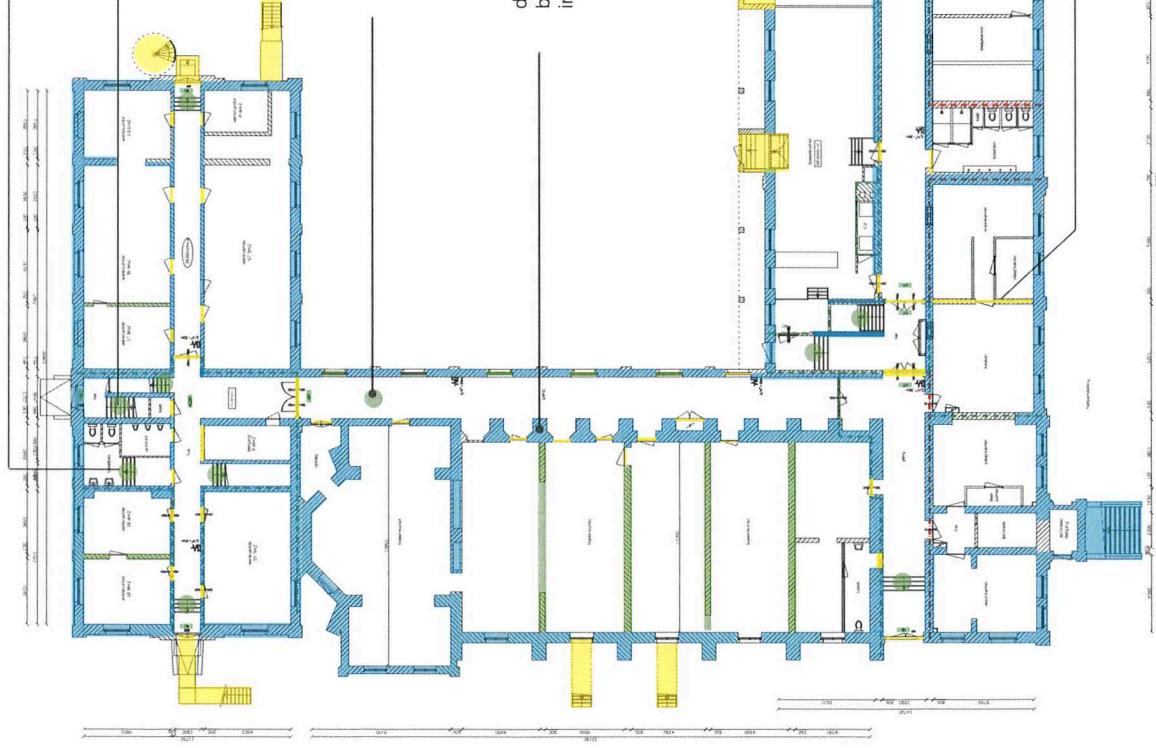
de zijgevel van het schoolhuis valt volgens de redenevende omschrijving buiten bescherming, maar is hier als positief gewaardeerd vanwege de na-oorlogse historische ontwikkeling van het gebouw
