# Wegbeheer Gennepe

WEGENBEHEERPLAN GENNEPE 2023-2027

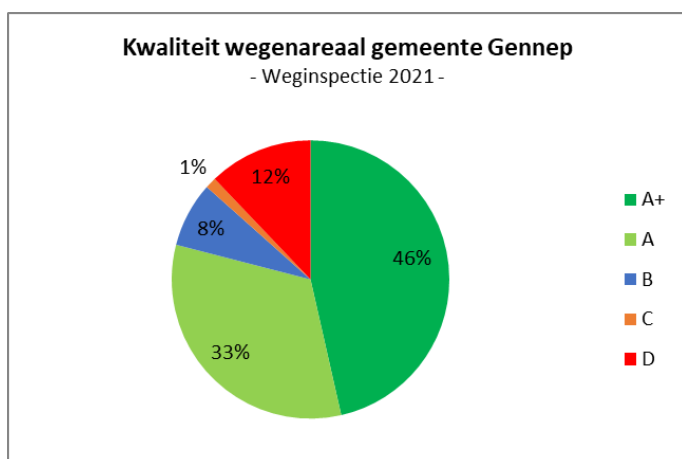
Diagram 4.2 Kwaliteit wegenareaal gemeente Gennep (weginspectie 2015)

Uit een vergelijking van de resultaten van de inspecties van 2015 (voorlaatste inspectie) en 2021 (laatste inspectie), blijkt dat er sprake van een zeer geringe toename in onderhoudsachterstand (+1%), ondanks dat er in de periode 2016-2020 onderhoud is uitgevoerd op verschillende plaatsen. Naast regulier onderhoud, is op wegen in het buitengebied ook een andere onderhoudsmaatregel toegepast. Op verschillende wegen zijn grasbetontegels als bermverharding aangebracht, om de kans op (toename van) randschade bij deze wegen te beperken.

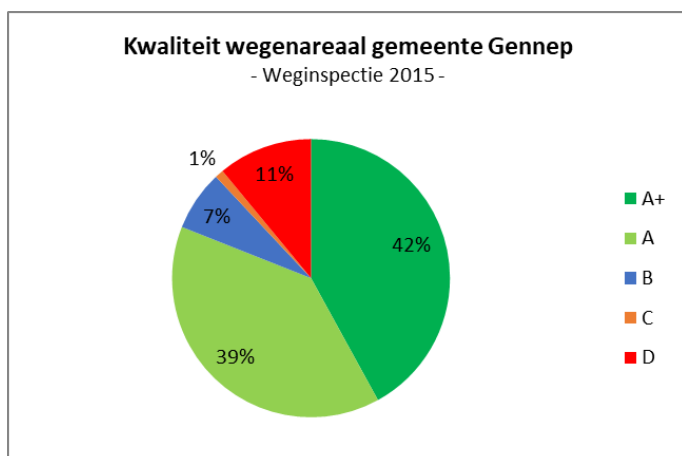
**Diagram 4.2** Kwaliteit wegenareaal gemeente Gennep (weginspectie 2015)

In diagram 4.2 is af te lezen dat de onderhoudsachterstand van het totale wegenareaal in de gemeente Gennep 11% bedraagt in 2015.

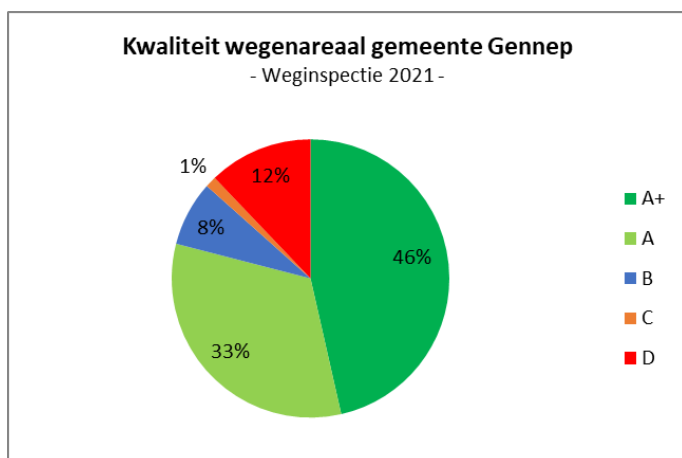
**Diagram 4.3** Kwaliteit wegenareaal gemeente Gennep (weginspectie 2021)

In diagram 4.3 is af te lezen dat eind 2021 12% van het totale areaal heeft te maken met achterstand. Dit komt overeen met een oppervlakte van ca. 156.272 m<sup>2</sup>. Vergeleken met de inspectiegegevens uit 2015 is sprake van een toename in achterstand van 1%.

Daarnaast blijkt dat de kwaliteit van het wegenareaal in de gemeente in de periode 2015-2021 in het algemeen iets minder is geworden. Bij beeldkwaliteit A+ is wel een toename zichtbaar (+5%), die wordt veroorzaakt door nieuwe wegen en onderhoud. Bij beeldkwaliteit A is een afname (-6%) zichtbaar. Bij beeldkwaliteit B is dan weer een toename zichtbaar (+1%), terwijl beeldkwaliteit C onveranderd is. Bij beeldkwaliteit D is een toename (+1%) zichtbaar, wat duidt op een vermindering van kwaliteit.

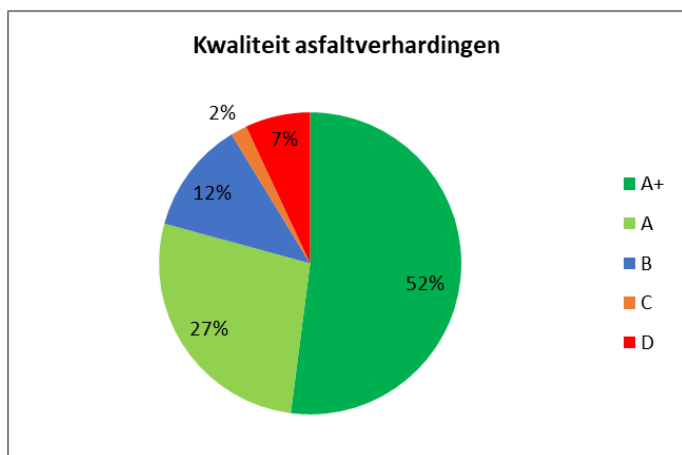
**Diagram 4.4** Kwaliteit asfaltverhardingen 2021

In diagram 4.4 is af te lezen dat de onderhoudsachterstand van de asfaltverhardingen in de gemeente Gennepe 7% bedraagt in 2021. Dit komt overeen met een oppervlakte van ca. 42.465 m<sup>2</sup>. Ten opzichte van 2015 is een afname (-9%) zichtbaar, wat inhoudt dat de kwaliteit van de asfaltverhardingen is verbeterd.

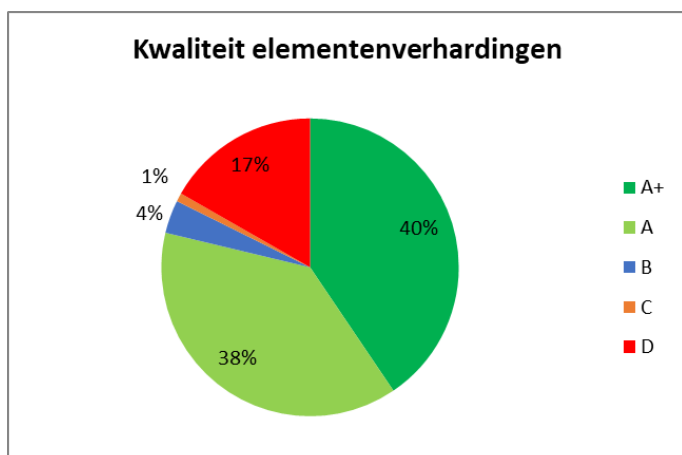
**Diagram 4.5** Kwaliteit elementenverhardingen 2021

In diagram 4.5 is af te lezen dat de onderhoudsachterstand van de elementenverhardingen in de gemeente Gennepe 17% bedraagt in 2021. Dit komt overeen met een oppervlakte van ca. 110.433 m<sup>2</sup>. Ten opzichte van 2015 is een toename (+3%) zichtbaar, wat inhoudt dat de kwaliteit van de elementenverhardingen is verminderd.
