**Genep - Gennepershuisweg 13 - Voormalige
Brandweerkazernehuurwoningen**

Schadeonderzoek

Gennep - Gennepershuisweg 13 - Voormalige Brandweerkazerne

Projectnummer	21 029
Rapportnummer	SO-01
Datum	07 april 2021
Status	Voorlopig

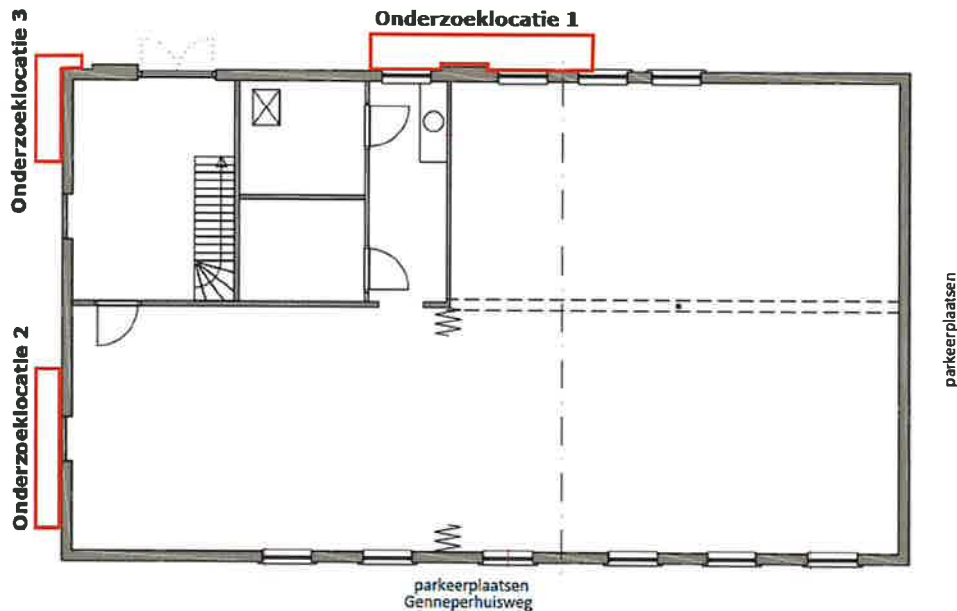
Figuur 19. Onderzoek locaties (bewerkt figuur, NIBAG B.V., 2017)

De onderzoeklocaties zijn gepositioneerd daar waar in gevels scheurvorming optreedt (locaties 1 en 2). Het is niet mogelijk gebleken om op korte termijn ook aan de straatkant te ontgraven in verband met de parkeerplaatsen. Het onderzoek heeft zich daarom beperkt tot daar waar geen straatwerk aanwezig is. Tijdens de graafwerkzaamheden zijn de onderzoeklocaties uitgebreid met onderzoeklocatie 3, omdat het bij onderzoeklocatie 2 niet mogelijk bleek de hoek van de fundering bloot te leggen, in verband met de aangetroffen funderingsresten.

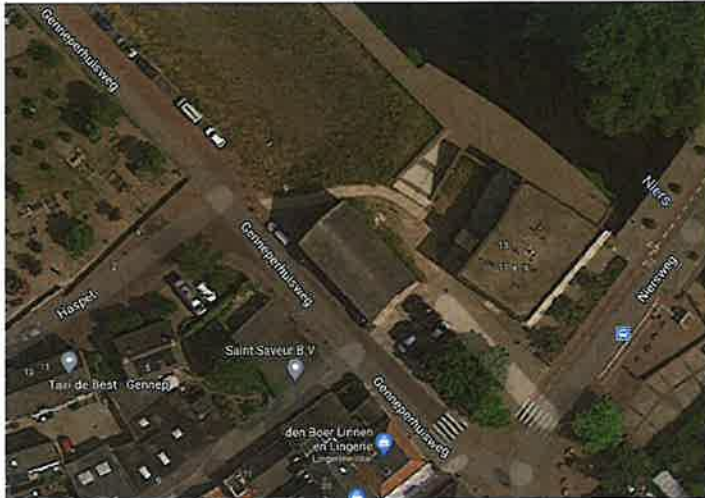
Rondom het bouwwerk zijn geen bouwwerken gebouwd waarbij bijvoorbeeld zwaar heiwerk heeft plaatsgevonden (figuur 31). De aangelegde kade en/of vlonders van de Niers is aangelegd in een diepere grondlaag. Het is niet aannemelijk dat dit de aanleiding van de scheurvorming is.

Figuur 31. situatie rondom kazerne geen nieuwbouw aanwezig, bron google maps.
