Gemeente Gennepe  
**Inspectierapport voormalige brandweerkazerne**  
*Geactualiseerd: 2021*

Gebouw : voormalige brandweerkazerne  
Adres : Genneperhuisweg 13  
Plaats : Gennepe

Projectnummer 10645/001  
Project uitvoeren en rapporteren bouwtechnisch onderzoek  
Opdrachtgever Gemeente Gennepe  
[REDACTED]  
Postbus 9003  
6590 HD Gennepe  
Versie Definitief intern  
Datum 24 maart 2021  
Afdrukdatum 1 april 2021  
Auteur [REDACTED]

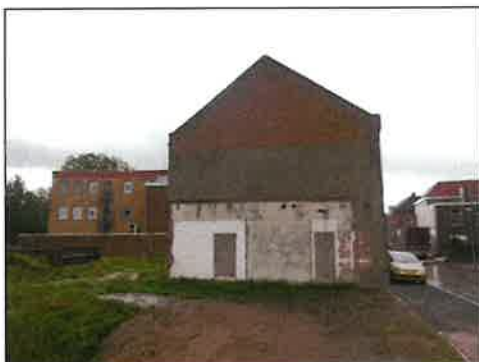
Naast de vele reparaties, afwijkende stenen en afwijkend voegwerk zijn er veel schades aan het metselwerk waargenomen. In dit inspectieverslag is een overzicht van de belangrijkste gebreken gegeven. Hoewel er veel schades waarneembaar zijn en er in het verleden diverse delen zijn ingeboet is de kwaliteit van het aanwezige metselwerk redelijk. Het metselwerk kan dan ook grotendeels gehandhaafd blijven. Reparaties en inboetwerk zullen echter altijd

*Metselwerk noordoostgevel*

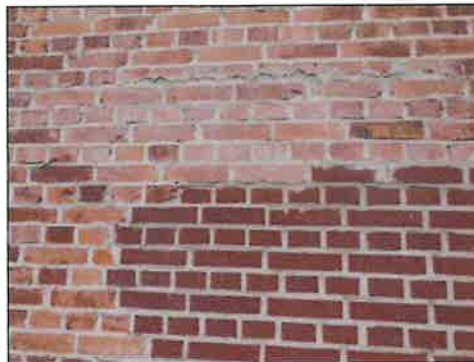
*Verschillende formaten gevelstenen*

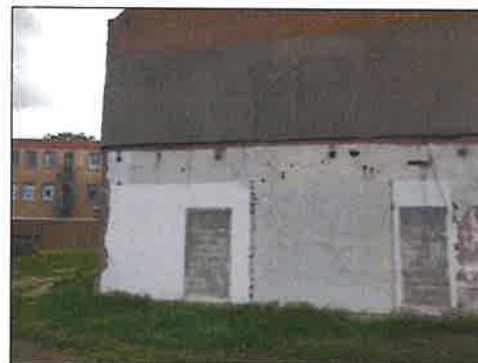
*Gepleisterde noordwestgevel*

- Het vervangen van een aanzienlijk deel, ca. 25%, van het voegwerk;
- Het herstellen van scheuren in de gevel door deze uit te krabben en te voorzien van RVS wokkelvormige wapening. Vervolgens dient het metselwerk voorzien te worden van voegwerk;
- Het inboeten van enkele delen van de gevel door het uitkrabben van kapotte of ontbrekende stenen en het aan brengen van nieuwe gevelstenen;
- Het pleisteren van de onderzijde van de noordwestgevel.

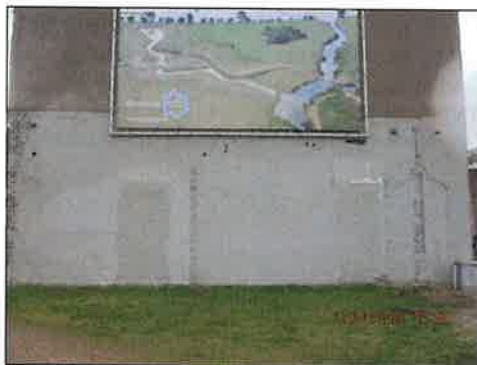
*De noordwestgevel is in de afgelopen periode voorzien van een grijze kleur (sauswerk) en een promotiedoek. Er zijn geen andere wijzigingen geconstateerd.*

*Sauswerk gevel + promotiedoek*

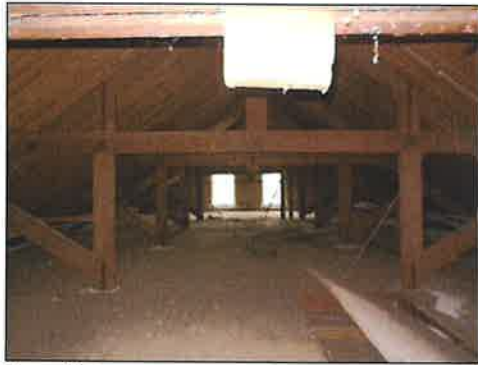
*Overzicht dakconstructie*

De dakconstructie bestaat uit vijf spanten welke worden overspannen door gordingen waarop de dakplaten zijn aangebracht. De uiteinden van de gordingen zijn opgelegd in de kopgevels. Het houtwerk van de spanten verkeert in een goede onderhoudsconditie. Er zijn geen gebreken aan de dakspanten waargenomen.

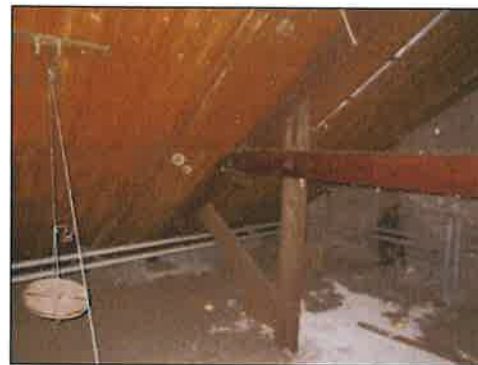
*Dakspant*

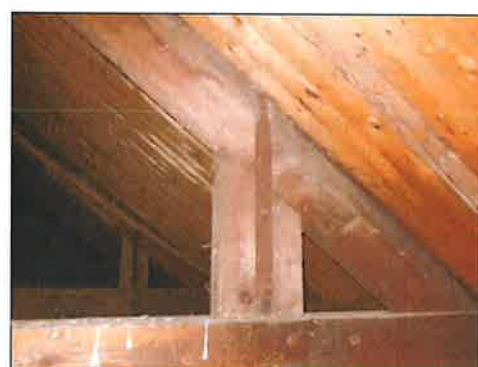
*Metalen verbindingselementen*

De houten spanten van de dakconstructie en gordingen zijn verankerd door middel van metalen verbindingselementen. De metalen verbindingen verkeren in een goede conditie.

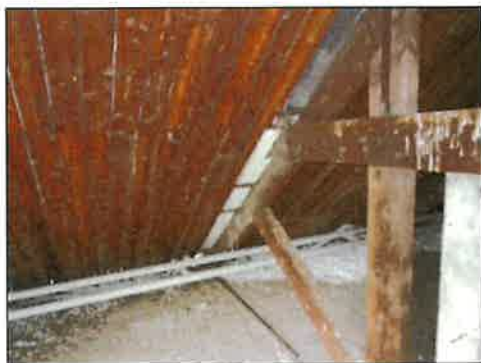
De zolderverdieping is afgetimmerd met schroten. Hierachter is isolatiemateriaal aangebracht tussen de gordingen. De isolatie is uitgevoerd in polystyreen. Op de zoldervloer liggen grote hoeveelheden korrels van het isolatiemateriaal. Er nestelen vogels onder de golfplaten tussen het isolatiemateriaal. Vermoedelijk nestelen er ook een of meerdere marters tussen de kap.

*Dakconstructie aan de binnenzijde afgetimmerd*

- Het verwijderen van de aftimmering op de zolderverdieping. Het afkomend materiaal tijdelijk opslaan, te worden voor hergebruik;
- De dakconstructie (gordingen) dient vervolgens gecontroleerd te worden op gebreken;
- De bestaande polystyreen dakisolatie dient verwijderd en afgevoerd te worden;
- Na het aanbrengen van nieuwe dakafwerking (en eventuele dakisolatie) kan de bestaande houten afwerking teruggebracht worden. Vooralsnog zijn hiervoor geen kosten opgenomen.

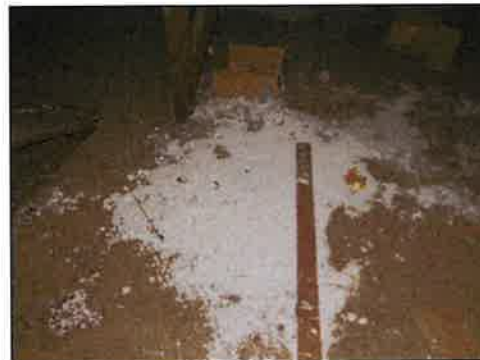
*Isolatiemateriaal op de vloer*

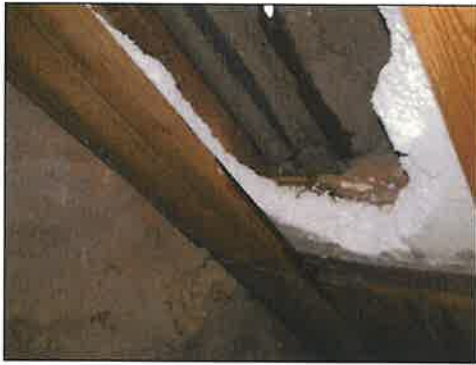
*Opbouw dakconstructie*

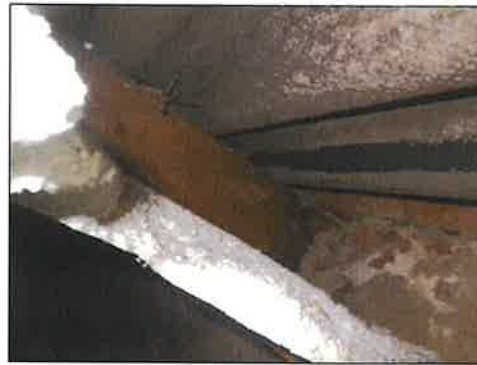
*Houten gording, isolatie en golfplaten*

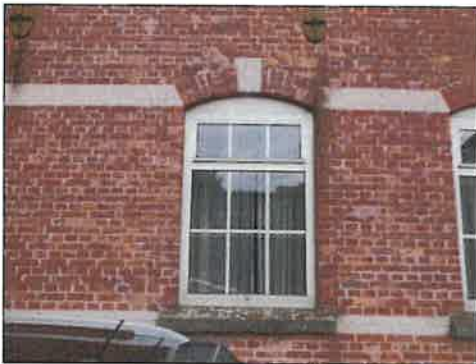
*Bestaande aluminium gevelkozijnen*

De overige gevelkozijnen zijn alle uitgevoerd in aluminium en hebben een maatvoering van ca. 1100x1750 mm. De raamkozijnen zijn voorzien van isolerende beglazing en een valraam bovenin het kozijn. De kozijnen verkeren vooralsnog in een redelijke onderhoudsconditie. De rubbers langs de beglazing en de draaiende delen verkeren eveneens in een redelijk tot goede onderhoudsconditie. Vervanging is vooralsnog niet aan de orde.

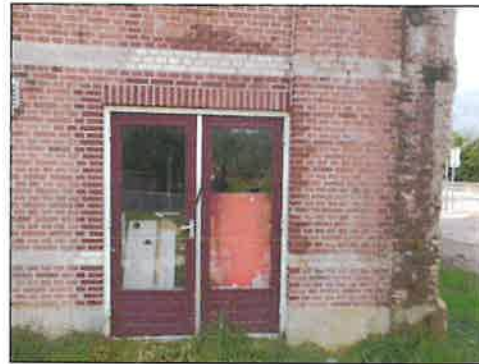
Het entree deurkozijn is uitgevoerd in hout. Het houtwerk verkeert in een redelijke onderhoudsconditie. Het kozijn kan vooralsnog gehandhaafd blijven. Mogelijk zullen er, afhankelijk van de beoogde nieuwe functie, nieuwe gevelopeningen toegevoegd worden aan het gebouw. Vooralsnog is hiermee geen rekening gehouden. Schilderwerk is opgenomen onder hoofdstuk 46.

*Houten entree deurkozijn*

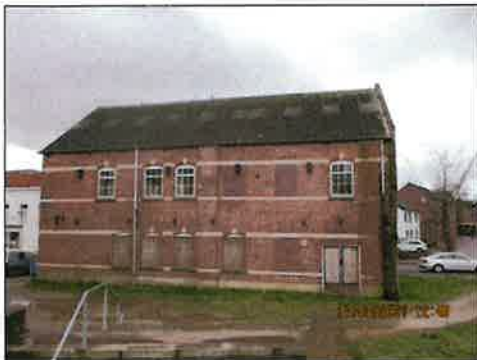
*De gevelkozijnen op de begane grond zijn voorzien van beplating om de kozijnen dicht te timmeren. Hiermee wordt inbraak en vandalisme beter voorkomen. De conditie van de gevelkozijnen is hiermee van buitenaf niet te bepalen, echter naar waarschijnlijkheid is deze onveranderd.*

*Gevelkozijnen dichtgetimmerd*

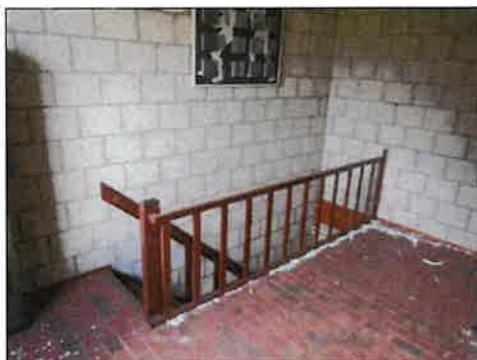
De aanwezige trap in het gebouw verkeert in een redelijke tot goede onderhoudsconditie. De trap verschaft toegang tot de eerste verdieping.

*Vaste trap op de eerste verdieping*

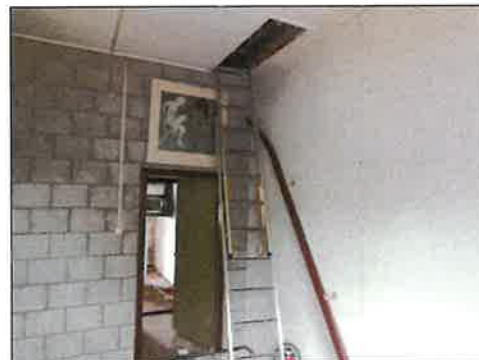
*Toegangsluik naar de zolderverdieping*

Op de eerste verdieping is geen vaste voorziening aanwezig om de zolderverdieping te bereiken. De zolder is uitsluitend bereikbaar m.b.v. een ladder. Geadviseerd wordt om een vaste trap aan te brengen om de zolderverdieping beter toegankelijk te maken.

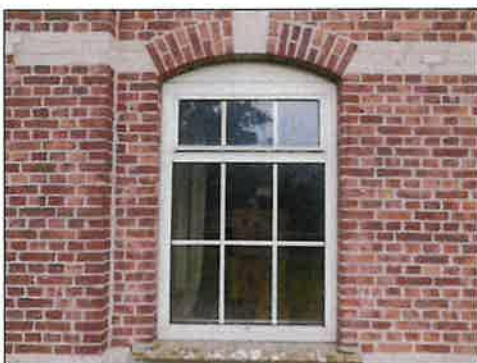
De aluminium gevelkozijnen zijn alle voorzien van geïsoleerde beglazing. De beglazing is in de luchtspouw tussen de glasplaten voorzien van een roedeverdeling. De beglazing verkeert in een goede conditie. Vervanging is vooralsnog niet aan de orde.

*Kunststof gevelkozijnen v.v. geïsoleerde beglazing*

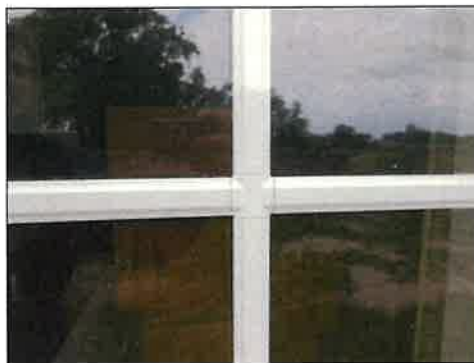
*Beglazing voorzien van roede in de luchtspouw*

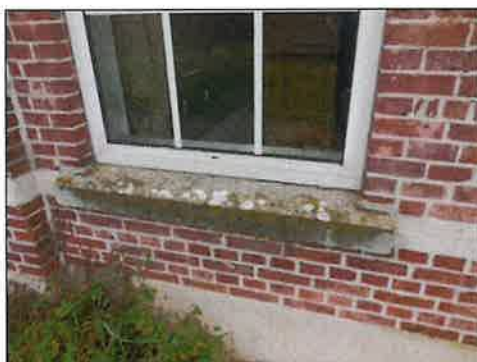
De gevelkozijnen zijn voorzien van hardstenen dorpels. Deze verkeren over het geheel genomen in een redelijke tot goede onderhoudsconditie. Op twee plaatsen zijn scheuren in de dorpels waargenomen. De scheuren zijn waarschijnlijk veroorzaakt door de scheuren in het metselwerk van de gevels. De scheuren in de dorpels zijn waargenomen in het verlengde van de scheuren in het metselwerk. De dorpels dienen hersteld te worden.

*Hardstenen dorpels*

- Het herstellen van scheuren in de hardstenen dorpels door het aanhelen van de dorpels m.b.v. reparatiemortel.

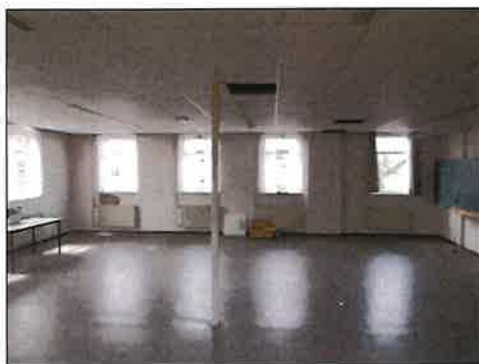
In het gebouw zijn op de begane grond en de eerste verdieping plafonds aangebracht. Op verschillende plaatsen zijn hieronder verlaagde (systeem)plafonds aangebracht. De plafonds verkeren in een matige onderhoudsconditie.

*Systeemplafond eerste verdieping*

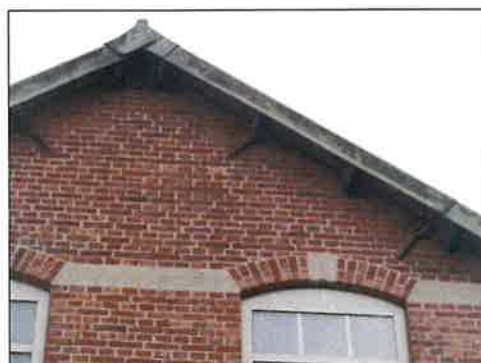
De dakrand van het pand is ter plaatse van de zuidoostgevel afgewerkt met de dakplaten welke elkaar overlappen. Na het vervangen van de dakplaten dient er een nieuwe afwerking aangebracht te worden. Vooral nog wordt uitgegaan van het aanbrengen van nieuwe houten wind- en dekveren.

*Dakrandafwerking golfplaten*

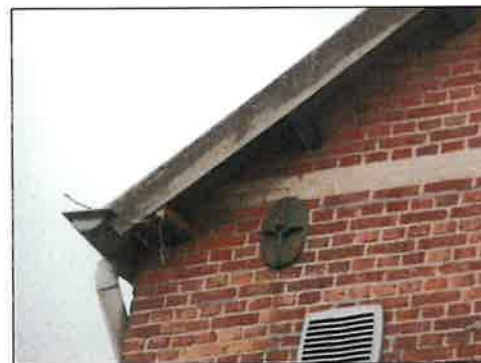
*Delen vervangen door wind- en dekveren*

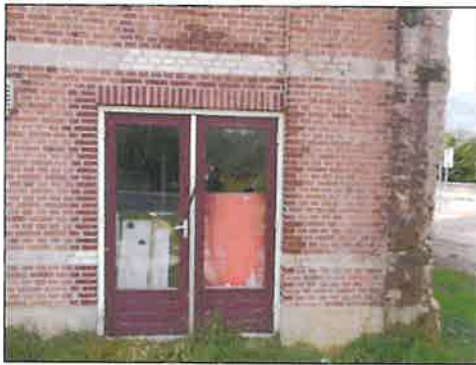
*Schilderwerk houten gevelkozijn*

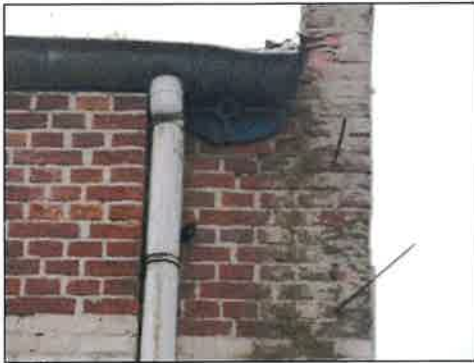
De noordoost- en zuidwestgevel zijn voorzien van een zinken mastgoot, opgehangen aan zinken gootbeugels. De goten wateren af via totaal vier hemelwaterafvoeren. De goten functioneren overwegend naar behoren. Bij de goot boven de entree van het gebouw is sprake van lekkage. Het zinkwerk zal hier vervangen of gerepareerd moeten worden. Binnen afzienbare tijd zullen ook de overige goten vervangen moeten worden.

*Zinken mastgoot opgehangen aan gootbeugels*

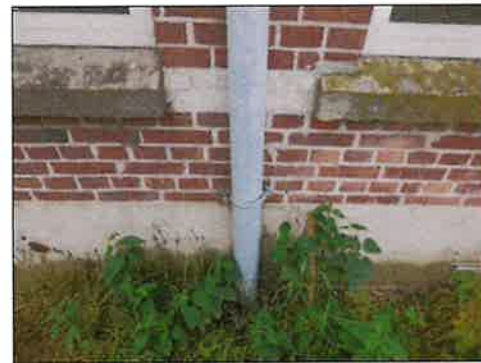
Het bovenste deel van de vier hemelwaterafvoeren is uitgevoerd in PVC. De ondereinden zijn op drie plaatsen uitgevoerd in verzinkt staal. Deze ondereinden verkeren in een goede conditie. Naast de ingang ontbreekt het ondereinde waardoor schade aan het metselwerk is ontstaan. Door geslagen vochtplekken zijn aan de binnenzijde zichtbaar.

*Verzinkt stalen ondereind hemelwaterafvoer*

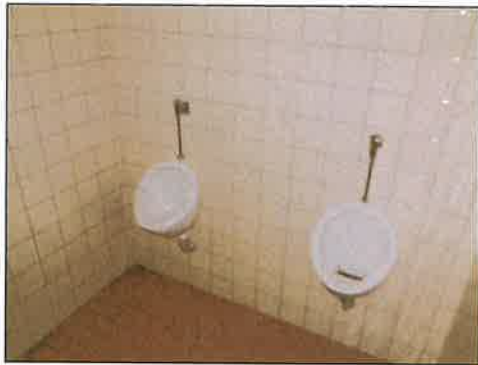
In het gebouw is op de eerste verdieping een sanitairgroep aangebracht. Er zijn twee toiletten, twee urinoirs en twee wastafels aangebracht. Het sanitair lijkt in een redelijke tot matige onderhoudsconditie te verkeren. Aangezien water en mogelijk ook de riolering zijn afgesloten kan het sanitair niet gebruikt worden. In geval van nieuwe gebruik zal de voorziening gemoderniseerd moeten worden. Derhalve is uitgegaan van het verwijderen en afvoeren van de bestaande inrichting.

*Bestaande urinoirs*

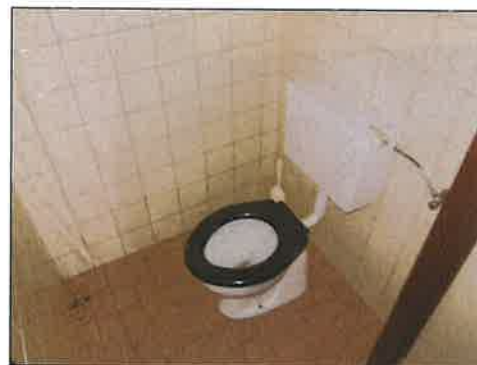
*Bestaand toilet*

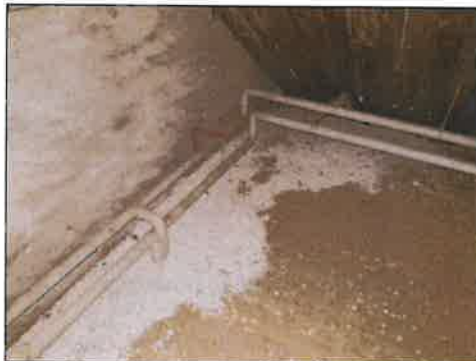
Het gebouw werd verwarmd met behulp van paneelradiatoren. Deze zijn aangebracht tijdens de verbouwing in de jaren '80. De radiatoren en het leidingwerk van de verwarmingsinstallatie verkeren in een redelijke tot goede onderhoudsconditie en kunnen derhalve hergebruikt worden.

*Leidingwerk verwarmingsinstallatie*

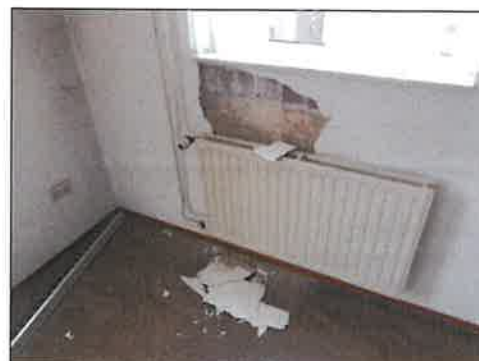
*Radiator*
