Gemeente Gennepe

Inspectierapport voormalige brandweerkazerne

Gebouw : voormalige brandweerkazerne
Adres : Genneperhuisweg 13
Plaats : Gennepe

Projectnummer 2602/001/001
Project uitvoeren en rapporteren bouwtechnisch onderzoek
Opdrachtgever Gemeente Gennepe
[REDACTED]
Postbus 9003
6590 HD Gennepe
Versie Tweede concept extern
Datum 7 juni 2017
Afdrukdatum 12 juli 2017
Auteur [REDACTED]
[REDACTED]
Controle tweede lezer [REDACTED]
Bestand 170608(RB) inspectieverslag brandweerkazerne Gennepe
Aantal pagina's 25, exclusief bijlagen

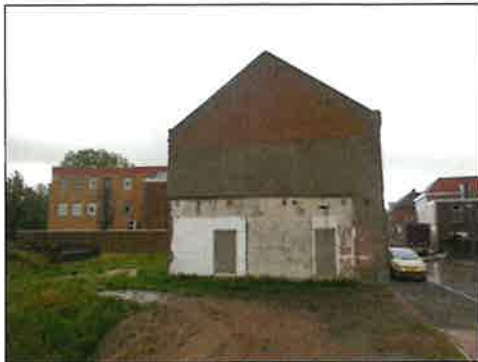
De oorspronkelijk toegepaste metsel- en voegmortel is kalkgebonden. Naderhand zijn diverse delen ingeboet met cementgebonden specie. Ook zijn delen van het voegwerk hersteld met cementgebonden voegwerk. Het verschil is kleur, afmeting en voegtype is duidelijk waarneembaar.

Metselwerk noordoostgevel

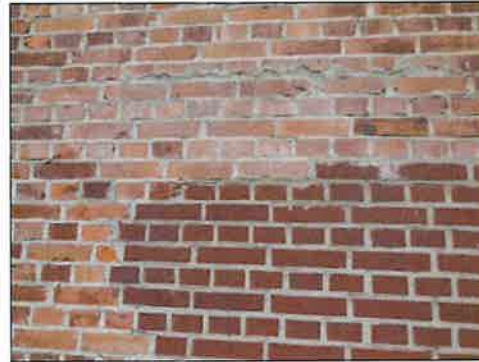
Naast de vele reparaties, afwijkende stenen en afwijkend voegwerk zijn er veel schades aan het metselwerk waargenomen. In dit inspectieverslag is een overzicht van de belangrijkste gebreken gegeven. Hoewel er veel schades waarneembaar zijn en er in het verleden diverse delen zijn ingeboet is de kwaliteit van het aanwezige metselwerk redelijk te noemen. Het metselwerk kan dan ook grotendeels gehandhaafd blijven. Reparaties en inboetwerk zullen echter altijd zichtbaar blijven. Er is geen technische noodzaak om vanuit esthetisch oogpunt herstelwerkzaamheden uit te voeren om het aanzicht/de uitstraling van het gebouw te verbeteren. Reparatiewerk vertelt op deze manier iets over de geschiedenis van het gebouw.

Verschillende formaten gevelstenen

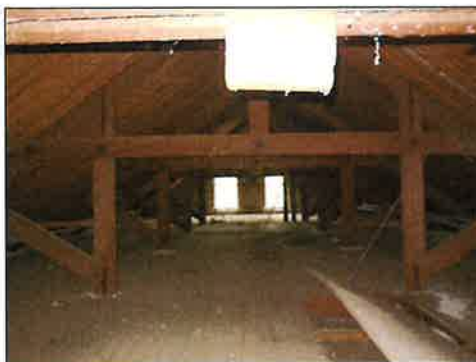
Overzicht dakconstructie

De dakconstructie bestaat uit vijf spanten welke worden overspannen door gordingen waarop de dakplaten zijn aangebracht. De uiteinden van de gordingen zijn opgelegd in de kopgevels. Het houtwerk van de spanten verkeert in een goede onderhoudsconditie. Er zijn geen gebreken aan de dakspanten waargenomen.

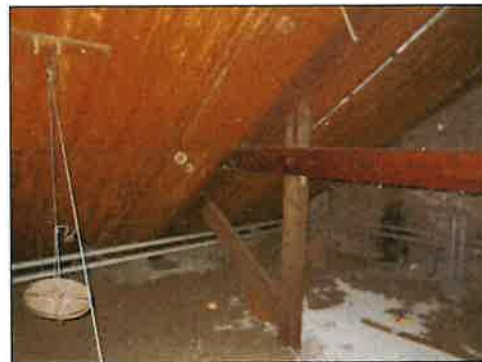
Dakspant

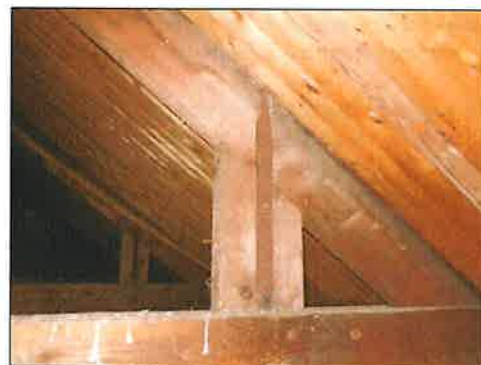
Metalen verbindingselementen

De houten spanten van de dakconstructie en gordingen zijn verankerd door middel van metalen verbindingselementen. De metalen verbindingen verkeren in een goede conditie.

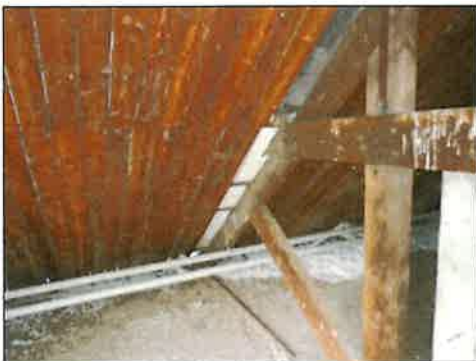
De zolderverdieping is afgetimmerd met schroten. Hierachter is isolatiemateriaal aangebracht tussen de gordingen. De isolatie is uitgevoerd in polystyreen. Op de zoldervloer liggen grote hoeveelheden korrels van het isolatiemateriaal. Er nestelen vogels onder de golfplaten tussen het isolatiemateriaal. Vermoedelijk nestelen er ook een of meerdere marters tussen de kap.

Dakconstructie aan de binnenzijde afgetimmerd

- Het verwijderen van de aftimmering op de zolderverdieping. Het afgekomen hout dient tijdelijk opgeslagen te worden voor hergebruik;
- De dakconstructie (gordingen) dient vervolgens gecontroleerd te worden op gebreken;

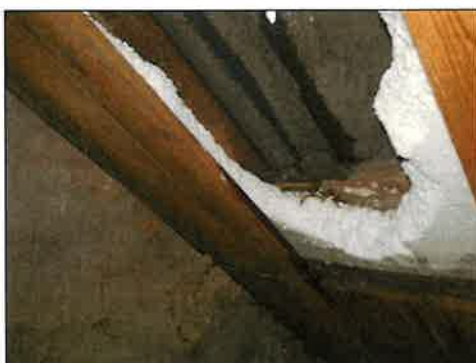
- Golfplaten dakafwerking (mogelijk asbesthoudend);
- Gordingen, ca. 63x160 mm;
- 50 mm polystyreen isolatie, aangebracht tussen de gordingen;
- Naaldhout schroten, aan de binnenzijde verankerd aan de gordingen.

Opbouw dakconstructie

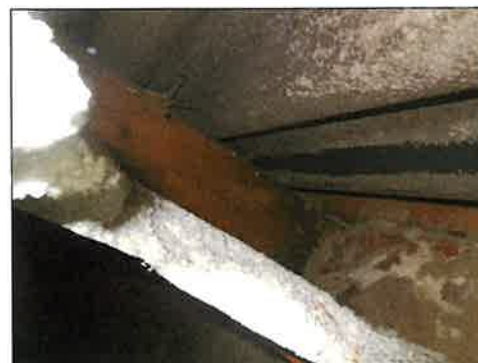
Houten gording, isolatie en golfplaten

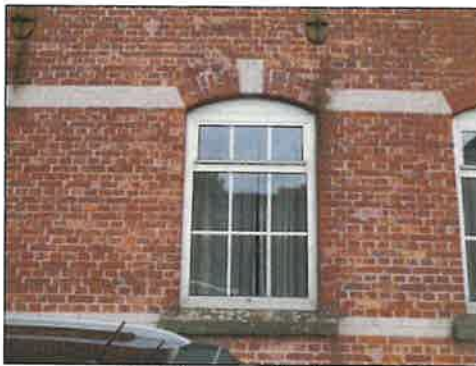
Bestaande aluminium gevelkozijnen

De overige gevelkozijnen zijn alle uitgevoerd in aluminium en hebben een maatvoering van ca. 1100x1750 mm. De raamkozijnen zijn voorzien van isolerende beglazing en een valraam bovenin het kozijn. De kozijnen verkeren vooralsnog in een redelijke onderhoudsconditie. De rubbers langs de beglazing en de draaiende delen verkeren eveneens in een redelijk tot goede onderhoudsconditie. Vervanging is vooralsnog niet aan de orde.

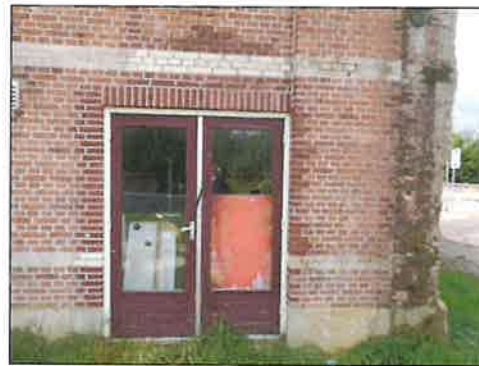
Het entree deurkozijn is uitgevoerd in hout. Het houtwerk verkeert in een redelijke onderhoudsconditie. Het kozijn kan vooralsnog gehandhaafd blijven. Mogelijk zullen er, afhankelijk van de beoogde nieuwe functie, nieuwe gevelopeningen toegevoegd worden aan het gebouw. Vooralsnog is hiermee geen rekening gehouden.

Houten entree deurkozijn

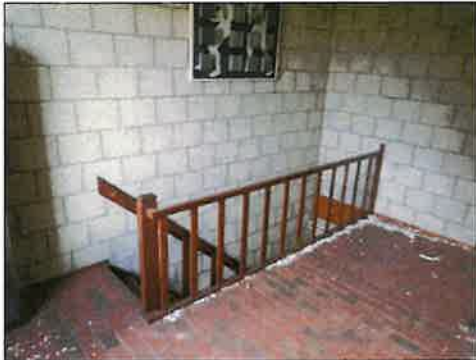
De aanwezige trap in het gebouw verkeert in een redelijke tot goede onderhoudsconditie. De trap verschaft toegang tot de eerste verdieping.

Vaste trap op de eerste verdieping

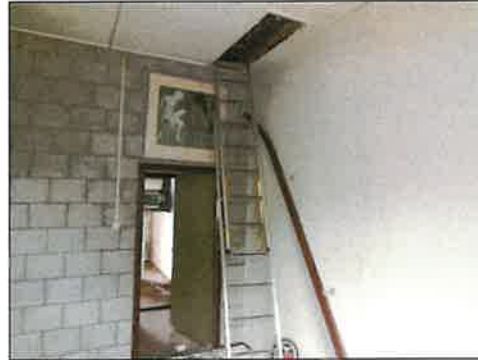
Op de eerste verdieping is geen vaste voorziening aanwezig om de zolderverdieping te bereiken. De zolder is hiermee uitsluitend bereikbaar m.b.v. een ladder. Geadviseerd wordt om een vaste trap aan te brengen om de zolderverdieping beter toegankelijk te maken.

Toegangsluit naar de zolderverdieping

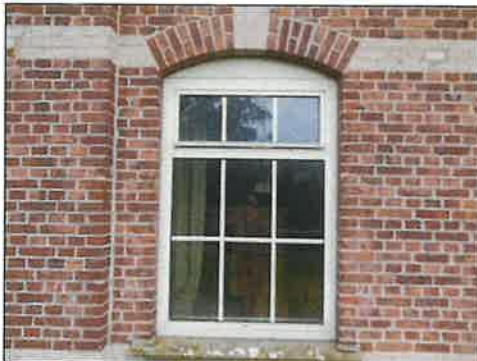
De aluminium gevelkozijnen zijn alle voorzien van geïsoleerde beglazing. De beglazing is in de luchtspouw tussen de glasplaten voorzien van een roedeverdeling. De beglazing verkeert in een goede conditie. Vervanging is vooralsnog niet aan de orde

Kunststof gevelkozijnen v.v. geïsoleerde beglazing

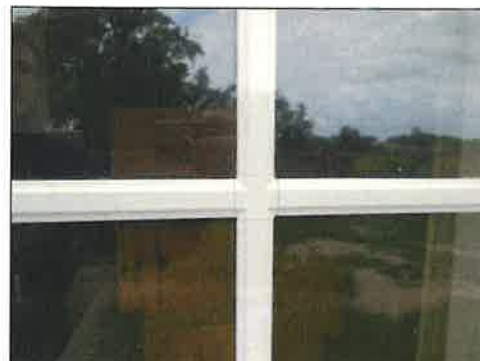
Beglazing voorzien van roede in de luchtspouw

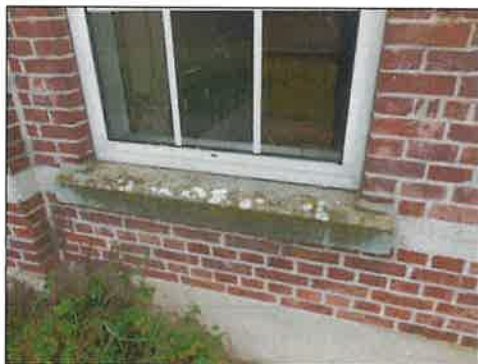
De gevelkozijnen zijn voorzien van hardstenen dorpels. Deze verkeren over het geheel genomen in een redelijke tot goede onderhoudsconditie. Op twee plaatsen zijn scheuren in de dorpels waargenomen. De scheuren zijn waarschijnlijk veroorzaakt door de scheuren in het metselwerk van de gevels. De scheuren in de dorpels zijn waargenomen in het verlengde van de scheuren in het metselwerk. De dorpels dienen hersteld te worden.

Hardstenen dorpels

- Het herstellen van scheuren in de hardstenen dorpels door het aangelen van de dorpels m.b.v. reparatiemortel.

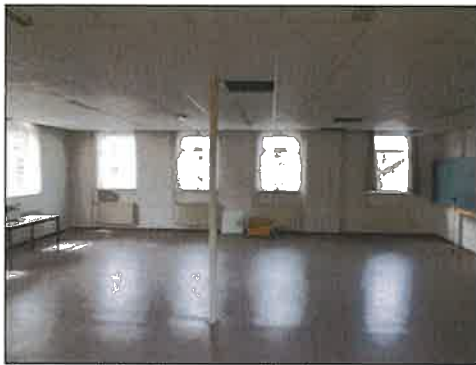
In het gebouw zijn op de begane grond en de eerste verdieping plafonds aangebracht. Op verschillende plaatsen zijn hieronder verlaagde (systeem)plafonds aangebracht. De plafonds verkeren in een matige onderhoudsconditie.

Systeemplafond eerste verdieping

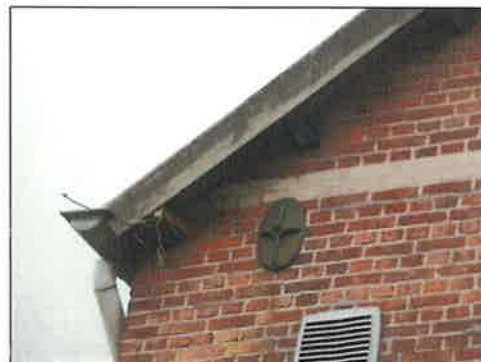
Delen vervangen door wind- en dekveren

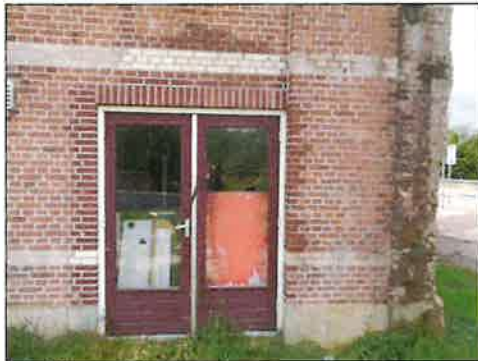
Schilderwerk houten gevelkozijn

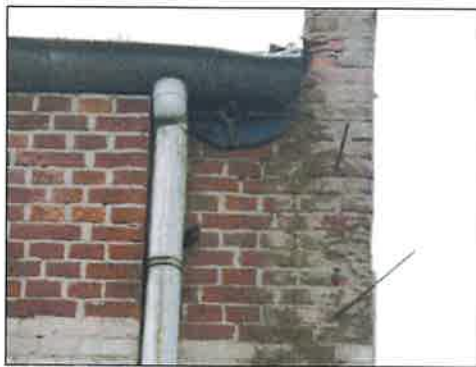
De noordoost- en zuidwestgevel zijn voorzien van een zinken mastgoot, opgehangen aan zinken gootbeugels. De goten wateren af via totaal vier hemelwaterafvoeren. De goten functioneren overwegend naar behoren. Bij de goot boven de entree van het gebouw is sprake van lekkage. Het zinkwerk zal hier vervangen of gerepareerd moeten worden. Binnen afzienbare tijd zullen ook de overige goten vervangen moeten worden.

Zinken mastgoot opgehangen aan gootbeugels

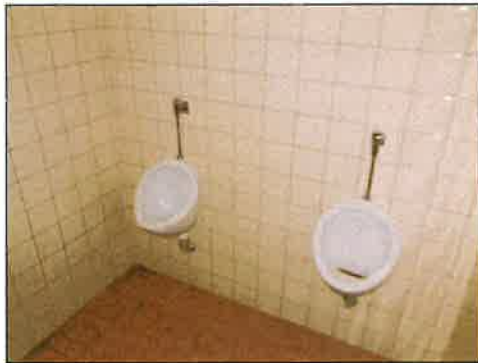
In het gebouw is op de tweede verdieping een sanitairgroep aangebracht. Er zijn twee toiletten, twee urinoirs en twee wastafels aangebracht. Het sanitair lijkt in een redelijke tot matige onderhoudsconditie te verkeren. Aangezien water en mogelijk ook de riolering zijn afgesloten kan het sanitair niet gebruikt worden. Vooral nog wordt er vanuit gegaan dat beide toiletten en beide wastafels vervangen dienen te worden. De urinoirs worden voornamelijk nog gehandhaafd.

Bestaande urinoirs

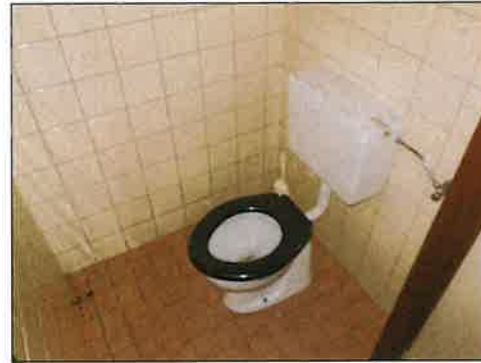
Bestaand toilet

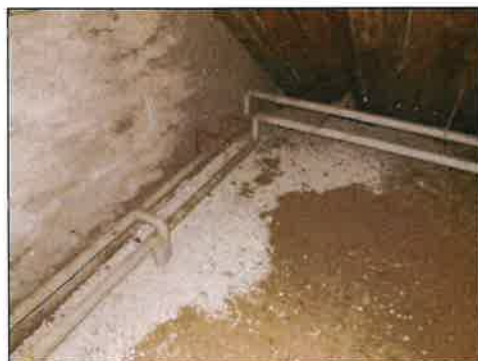
Het gebouw werd verwarmd met behulp van paneelradiatoren. Deze zijn aangebracht tijdens de verbouwing in de jaren '80. De radiatoren en het leidingwerk van de verwarmingsinstallatie verkeren in een redelijke tot goede onderhoudsconditie en kunnen derhalve hergebruikt worden.

Leidingwerk verwarmingsinstallatie

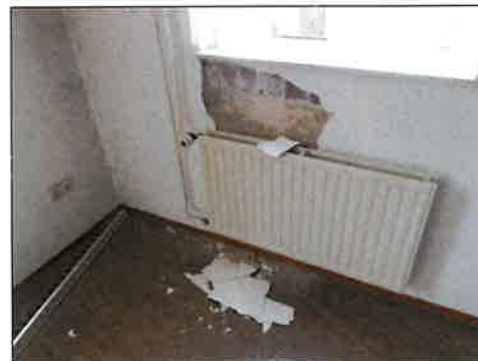
Radiator
