Monumentenlijst gemeente Gennepe

RIJKSMONUMENTEN

GEMEENTELIJKE MONUMENTEN

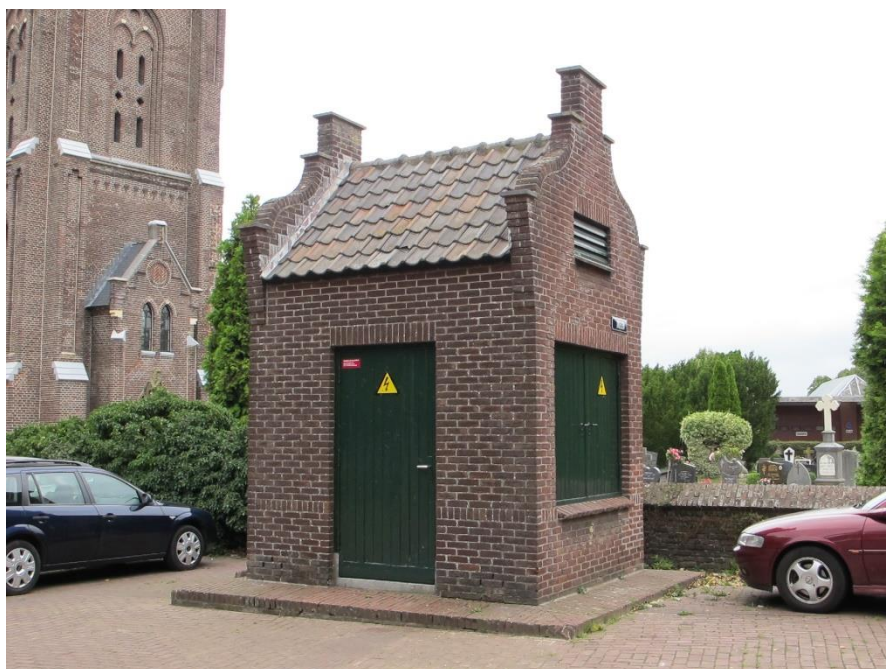
Doelen (ong), Gennepe

Het transformatorhuisje heeft een rechthoekige plattegrond en is geplaatst op een uit klinkers samengesteld terras. Het huisje heeft één bouwlaag en een zadeldak tussen getrapte halsgevels met in- en uitzwenkende zijden. Het dak is gedekt met gesmoorde verbeterde Hollandse pannen. Goten ontbreken. De gevels zijn gemetseld in een donkerrode baksteen in halfsteens verband. Door middel van een halfsteens rollaag wordt een lage gemetselde plint gesuggereerd. De sierlijk gevormde topgevels hebben naar opzij uitkragende schouders, natuurstenen dekplaatjes op de trappen en de top en gemetselde

In de west- en de oostgevel bevinden zich ingangen met houten kozijnen, hardstenen neuten en onderdorpels, en houten opgeklampte deuren. In de zuid- en noordgevel bevinden zich merkwaardige brede gevelopeningen met bakstenen lekdorpels en dubbele houten luiken. Voorts in beide geveltoppen ventilatie-openingen met houten lamellen. Op de noordgevel sluit een gemetselde rechthoekige kelderkoekoek met decoratief ijzeren rooster aan.

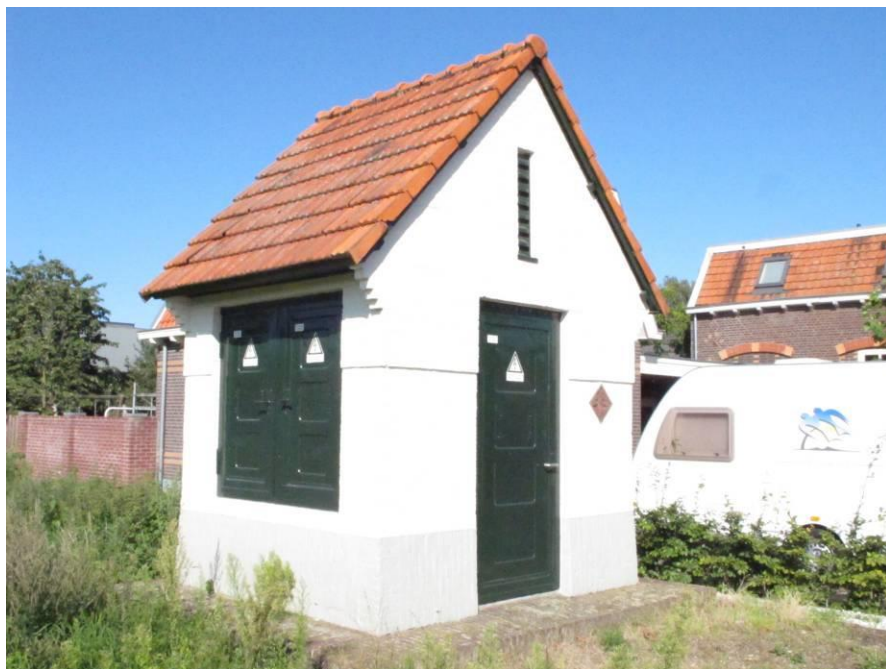
Hoofdstraat (ong. bij 26-28), Heijen

Het éénlaags gebouwtje heeft een vierkante plattegrond en is voorzien van een haaks op de straat gelegen zadeldak met rode muldenpannen. Een bakstenen bordes vormt de basis van het vermoedelijk pas later witgeverfde gebouwtje, waarvan de gevels zijn opgetrokken in baksteen, met snijvoegen. De eveneens vermoedelijk pas later lichtgrijs geverfde en licht taps toelopende gevelplinten bestaan eveneens uit baksteen, maar ditmaal is het metselwerk verticaal uitgevoerd. Het bovenste deel van de gevels is licht uitkragend en gecombineerd met gemetselde schouders, als ondersteuning voor de dakoverstekken.

Aan de voorzijde (oostkant) bevindt zich een ingang met een plaatstalen paneel deur. Rechts hiervan een ruitvormige gevelsteen in terra cotta, met de afbeelding van een bij. Geheel bovenaan een smalle ventilatie-opening met schoepen. Beide zijgevels hebben een boven de plint gelegen gevelopening met een dubbele deur. Ook deze deuren hebben paneelverdeling en bestaan uit plaatstaal. De achtergevel is vergelijkbaar als de voorgevel, maar ditmaal zonder een gevelsteen.

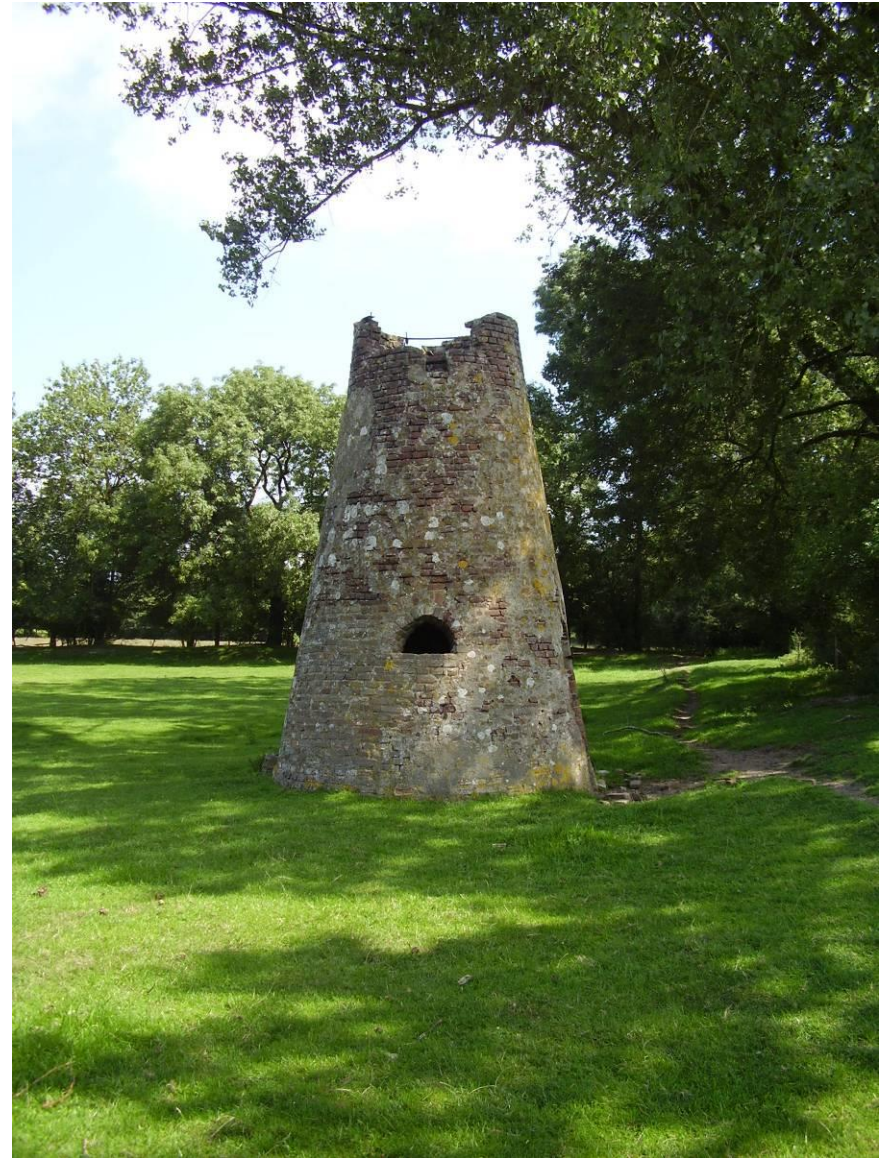
De molenromp vanuit het zuiden gezien. MAB 2011

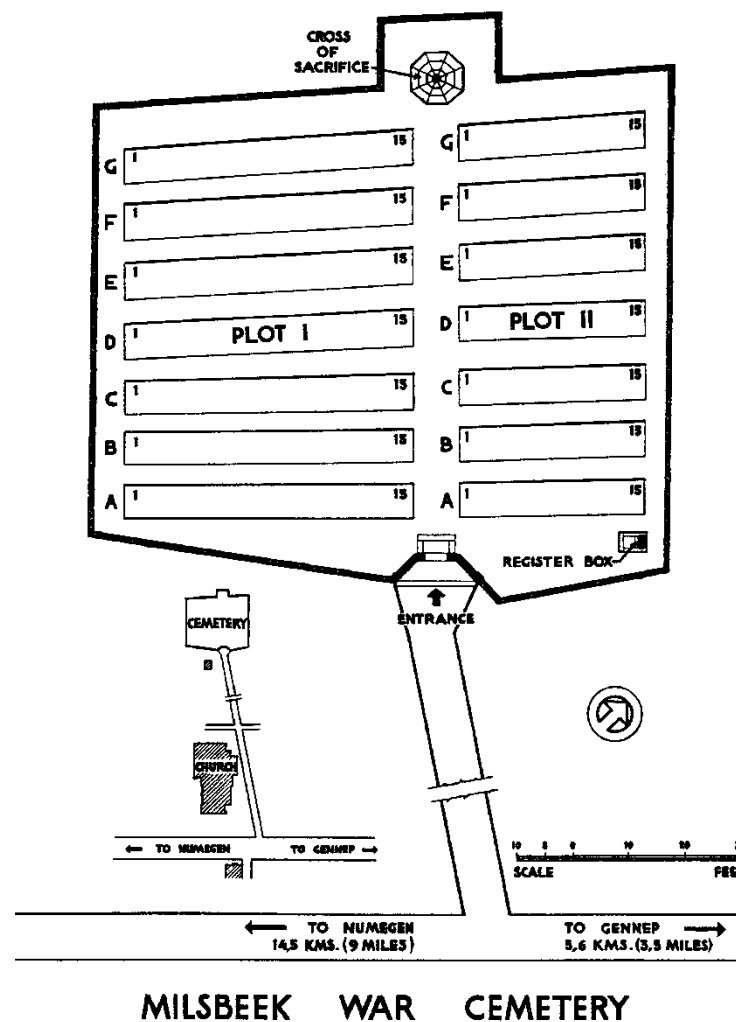
Plattegrond van Milsbeek War Cemetery.

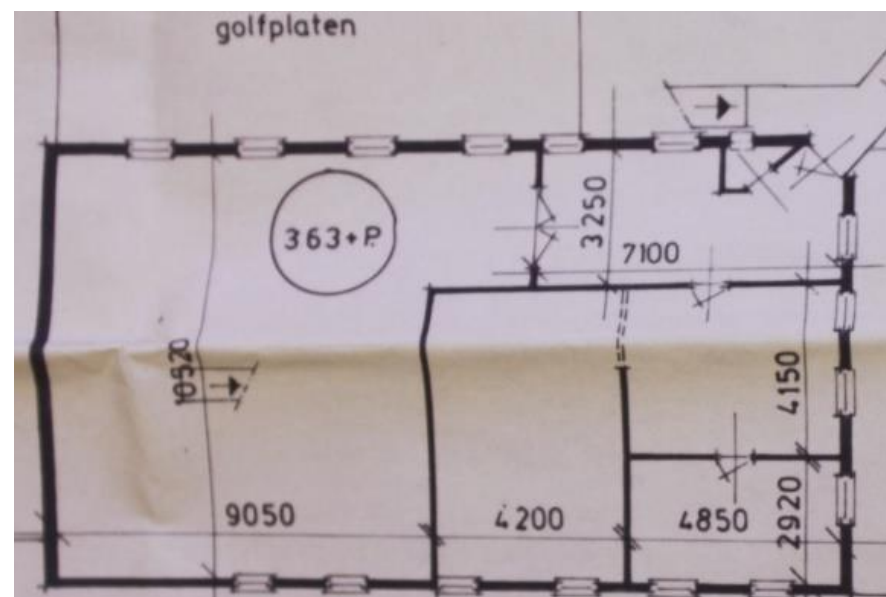
Plattegrond van de eerste verdieping voor de verbouwing van 1983.

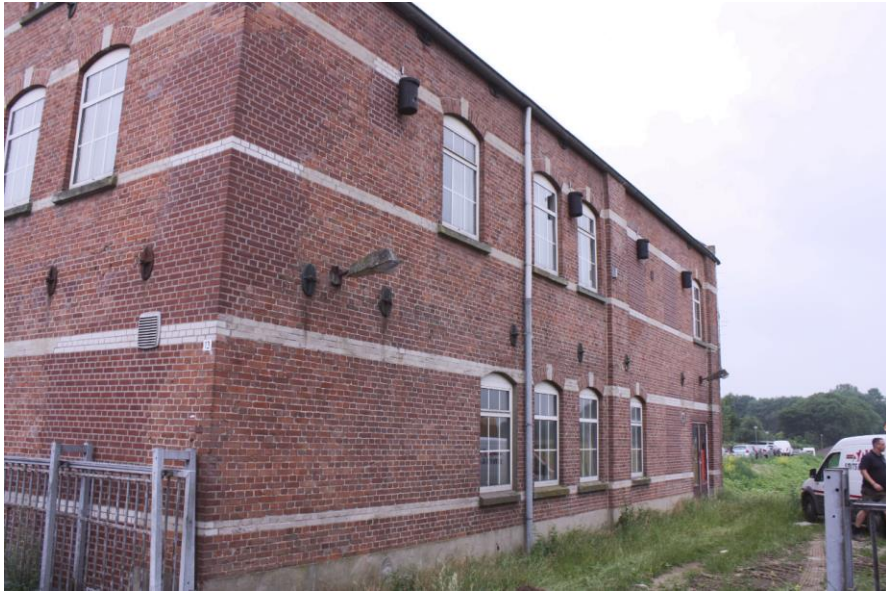
Zicht op de noordgevel met het vulwerk in de voorste hoek ter plaatse van de voormalige loopbrug.

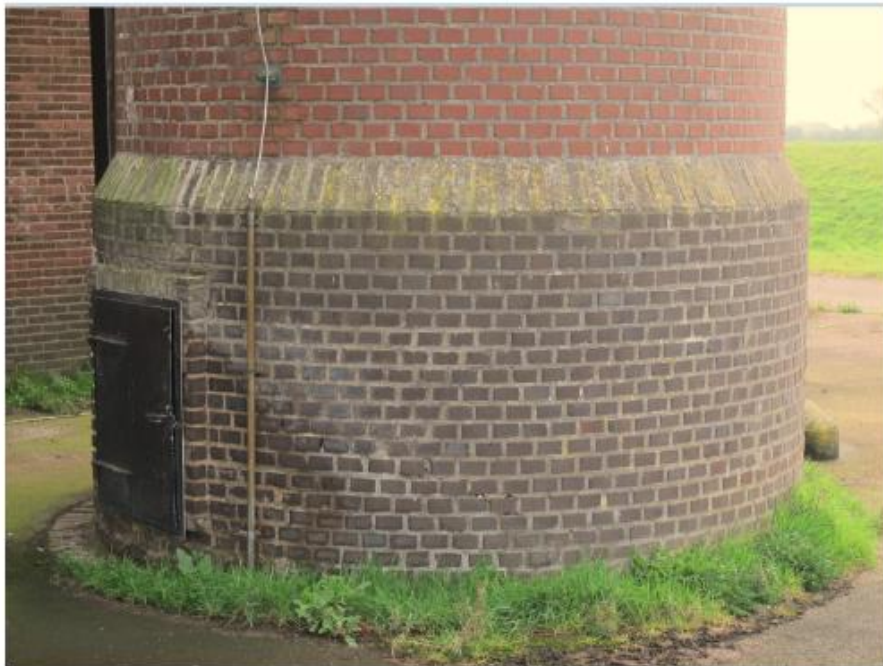
Onderbouw schoorsteen 2014.

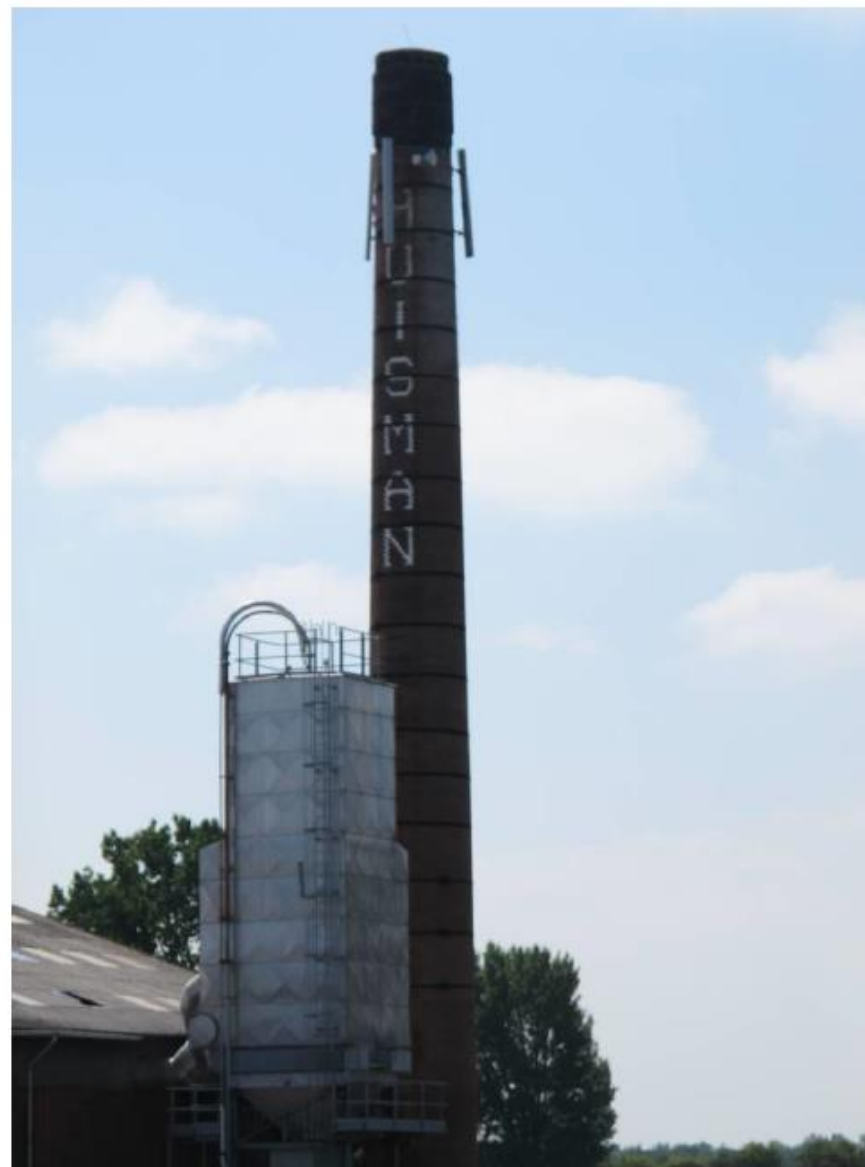
De schoorsteen vanuit het noorden gezien. 2020.

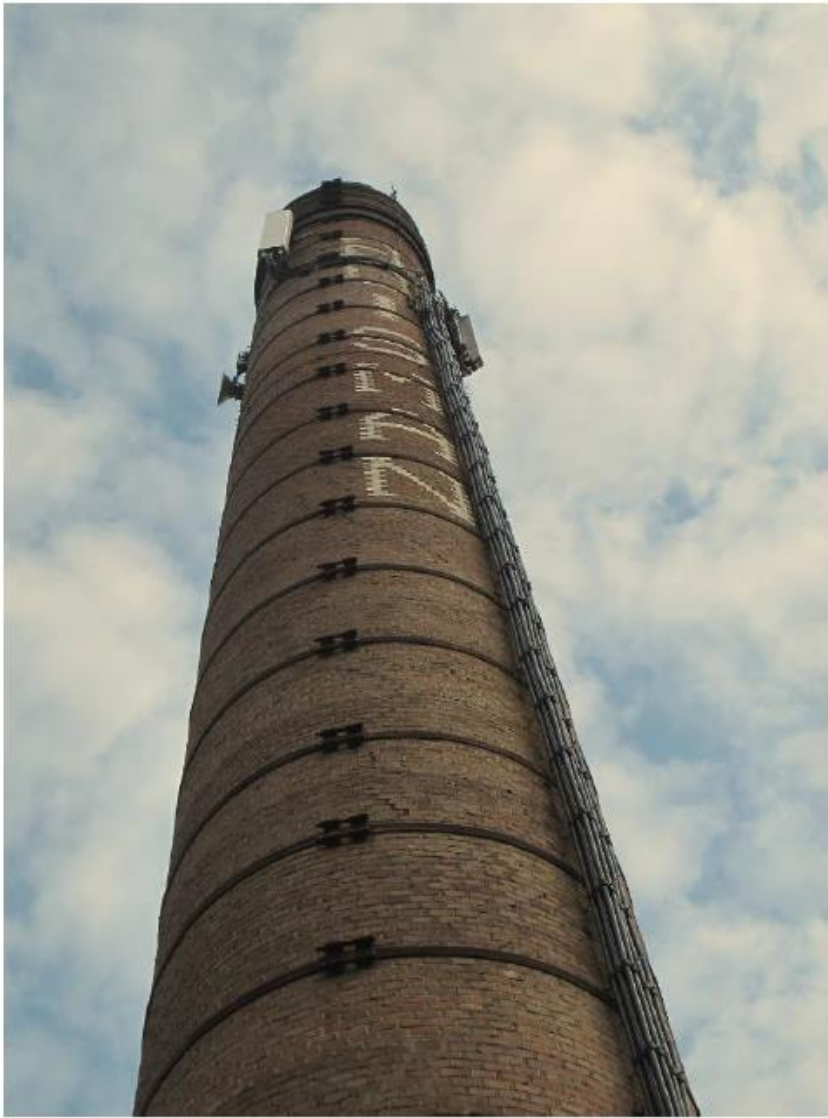
Zuidzijde van onderaf gezien. MAB 2014

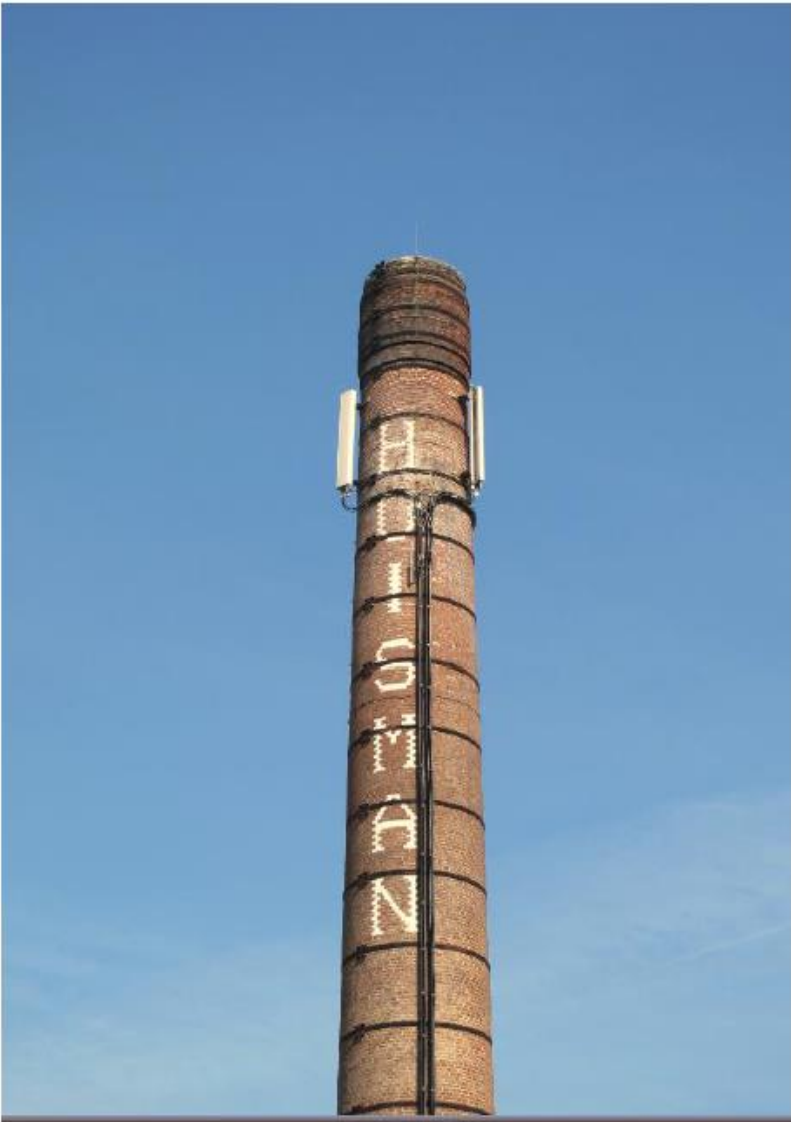
Zuidzijde met de naam Huisman in witte steen vanaf de dijk gezien. MAB 2014
